PROJETO DE RESTAURO E CONSERVAÇÃO ARQUITETÔNICA

Thiago Pereira Gomes
Engenheiro Civil
CREA-CE 337591 | RNP 0617914303

5 PROJETO DE RESTAURO E CONSERVAÇÃO ARQUITETÔNICA

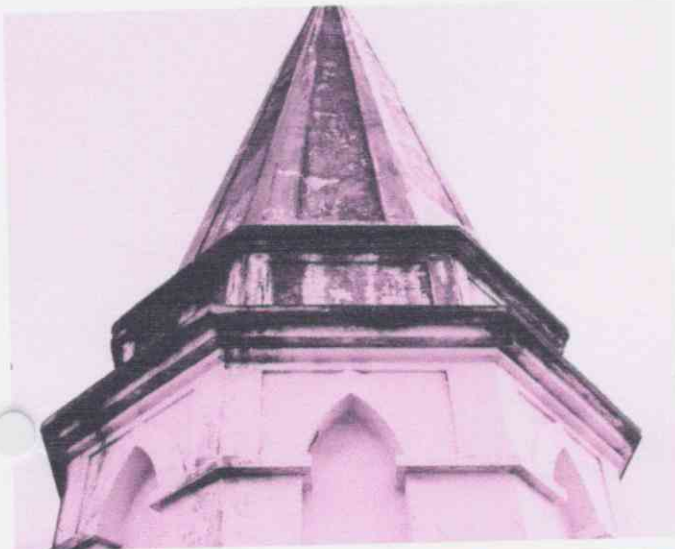
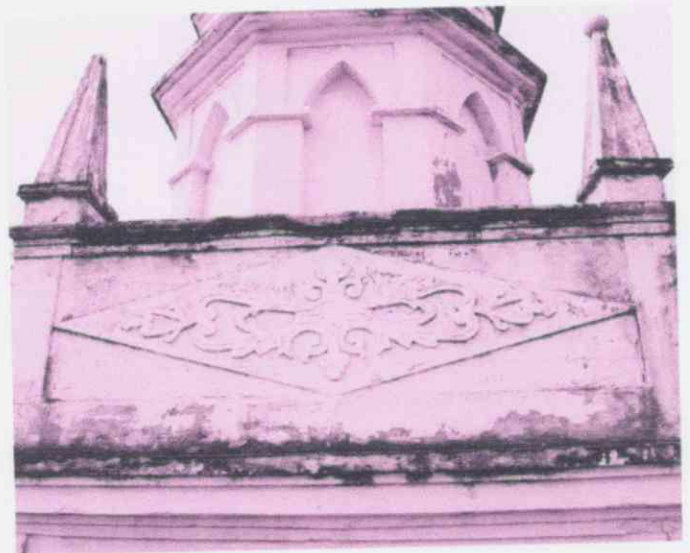
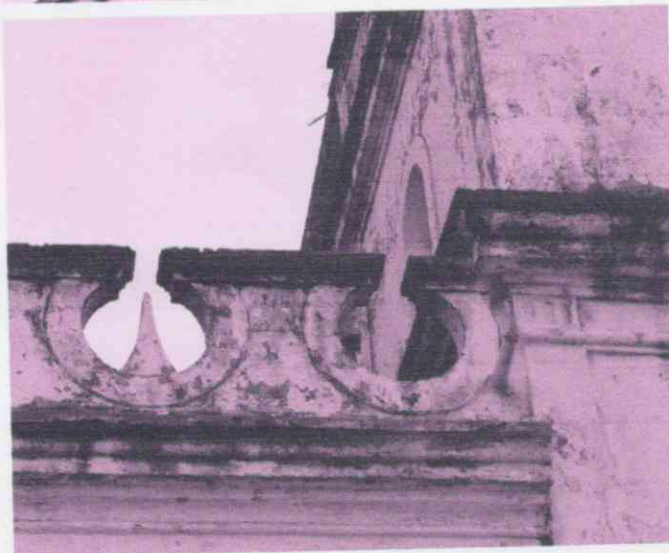
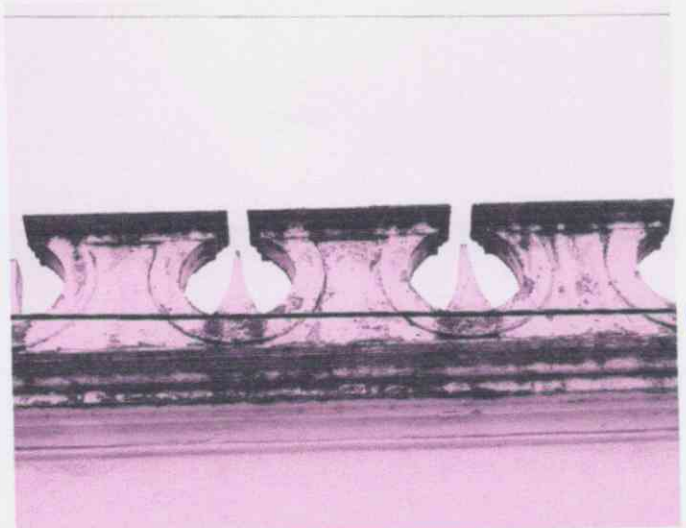
DDM - DEPÓSITO DE AGENTES MICROBIOLÓGICOS

DANOS - Escurecimento (alteração cromática aparente) na superfície plana horizontal da cornija na platibanda das torres;

DESCRIÇÃO - manchas de coloração preta, com aparência de escorrimento e depósitos de materiais orgânicos (dejetos de aves) e poluentes do ar, apresentam-se nas zonas superiores da igreja, onde sempre ocorre retenção de umidade, seguido a um plano vertical e um horizontal.

LOCALIZAÇÃO - Nas cornijas, dispostas no seu perímetro, seja na base e no coroamento da platibanda das duas torres.

SINTOMA - Ocorrência de crosta negra aparente;

CAUSAS - A incidência das chuvas aliado a ação de pequenos pássaros que deixam seus dejetos na superfície e mais a ação solar intensa, ressecando e enegrecendo.

ORIGEM - Não há conservação permanente do imóvel

NATUREZA - Sazonalidade do clima associada à fauna local

AGENTES - Águas pluviais e pássaros (pombos, pardais, etc)

CONDUTA - Impermeabilização dos topos de alvenaria e colocação de espículas para deter as aves.

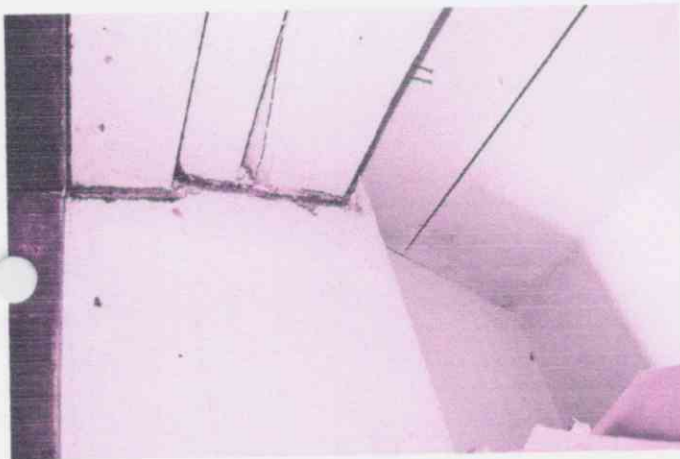
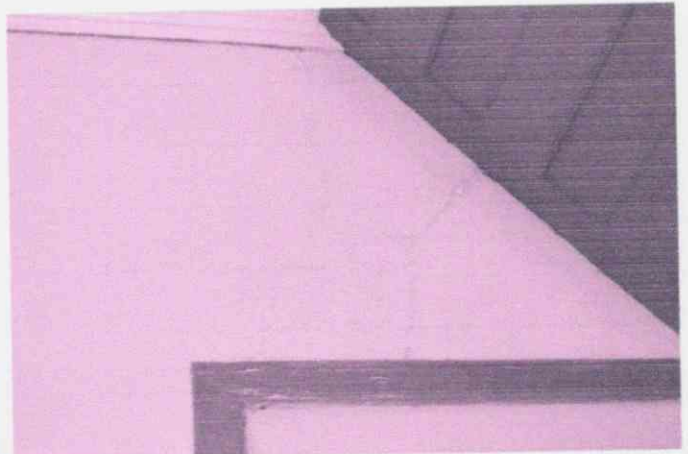
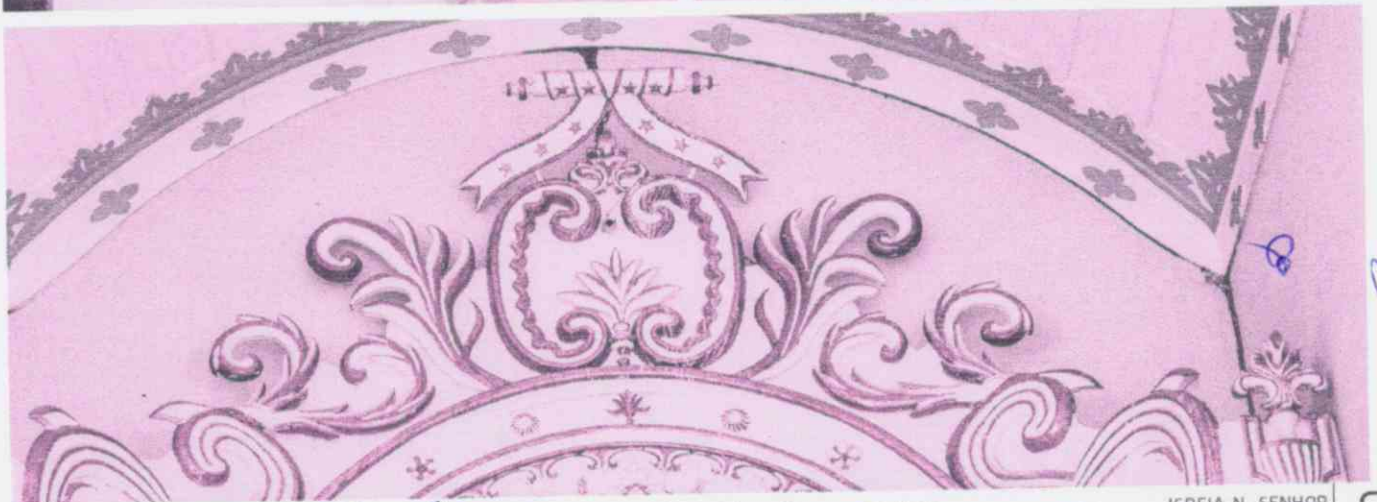
XLO - TERMITEIRO, MANCHAS E GALERIAS DE XILÓFAGOS

DANOS - Marcas nas alvenarias pintadas e subdimensionamento das secções das madeiras da estrutura de coberta;

DESCRIÇÃO - A colônia de térmitas (cupins de solo) é percebida através da presença de diversas galerias visíveis.

LOCALIZAÇÃO - Nas paredes internas da nave central são visíveis as galerias; também estão presentes na escada da sacristia, no retábulo do Altar Mor, no corrimão das tribunas, no madeiramento aparente do consistório e na estrutura de cobertura da nave central.

SINTOMA - Galerias lineares em paredes, em peças de madeira e no madeiramento da coberta: frechais, tesouras, terças, caibros e ripas.

CAUSAS - Umidade acima de 30% próxima às madeiras; Colocação de madeiras não tratadas.

ORIGEM - Subdimensionamento das calhas junto às torres que recebe a água da cumeeira. Não há isolamento da umidade. Não há critério na escolha das madeiras.

NATUREZA - Despreparo técnico da equipe de obra.

AGENTE - Cupim de solo-isoptera.

CONDUTA - Remoção dos possíveis termiteiros e das galerias; Tratamento curativo e preventivo com biocida específico para cupins; emprego de barreira química sobre todas as paredes internas; ação permanente de conservação. Para a condução desta tarefa é necessário que se defina uma metodologia de trabalho com fins de pesquisa tendo em vista o número expressivo de edificações no sítio histórico de Aracati.

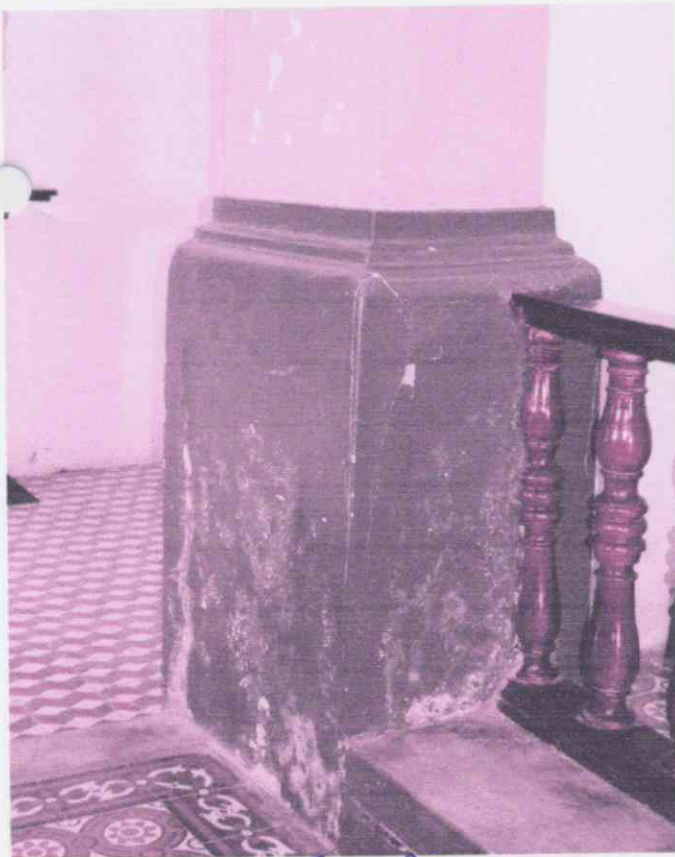
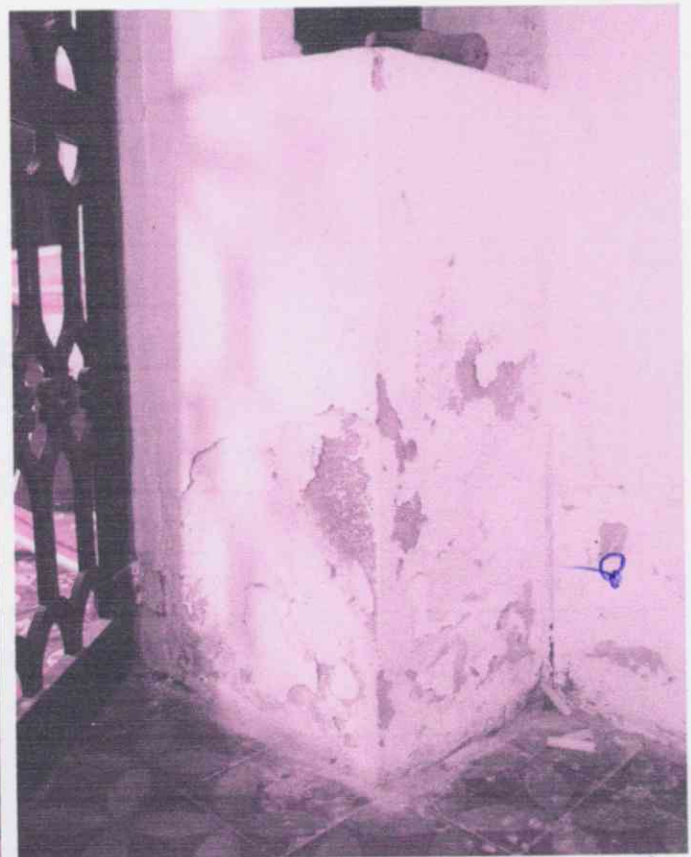
EFL - EFLORESCÊNCIA

DANOS - Mudança aparente de cor em áreas pontuais na superfície da parede monocromática e artística;
DESCRIÇÃO - São manchas claras e esbranquiçadas na superfície do revestimento. O desprendimento da tinta e/ou da argamassa ocorre simultaneamente.

LOCALIZAÇÃO - Nas paredes internas, próxima ao arco cruzeiro, nas colunas da nave central e paredes dos altares das torres.

SINTOMA - Ocorrência de manchas esbranquiçadas com superfície crespada que são depósitos pulverulentos de cristais de sais;

CAUSAS - A formação de cristais de sais entre a camada de tinta e o substrato de argamassa, favorece o desprendimento da película pictórica, exibindo dessa maneira a superfície da argamassa com os depósitos de cristais de sal.

ORIGEM - A cristalização de sais está relacionada à presença da umidade no substrato (reboco) e da presença de sais nele. A umidade presente nas paredes advém da água absorvida por capilaridade do solo úmido e/ou proveniente de infiltração de umidade por calhas e/ou descidas obstruídas.

NATUREZA - 1. Solo úmido (e substrato de argamassa com presença de sais); 2. Subdimensionamento e ausência de manutenção das calhas e descidas de águas pluviais.

AGENTE - 1. Umidade e sais; 2. Equipe de manutenção desqualificada.

CONDUTA - 1. Emprego da barreira química através de materiais hidrófugos (repelentes de umidade); 2. Redimensionamento e impermeabilização das calhas.

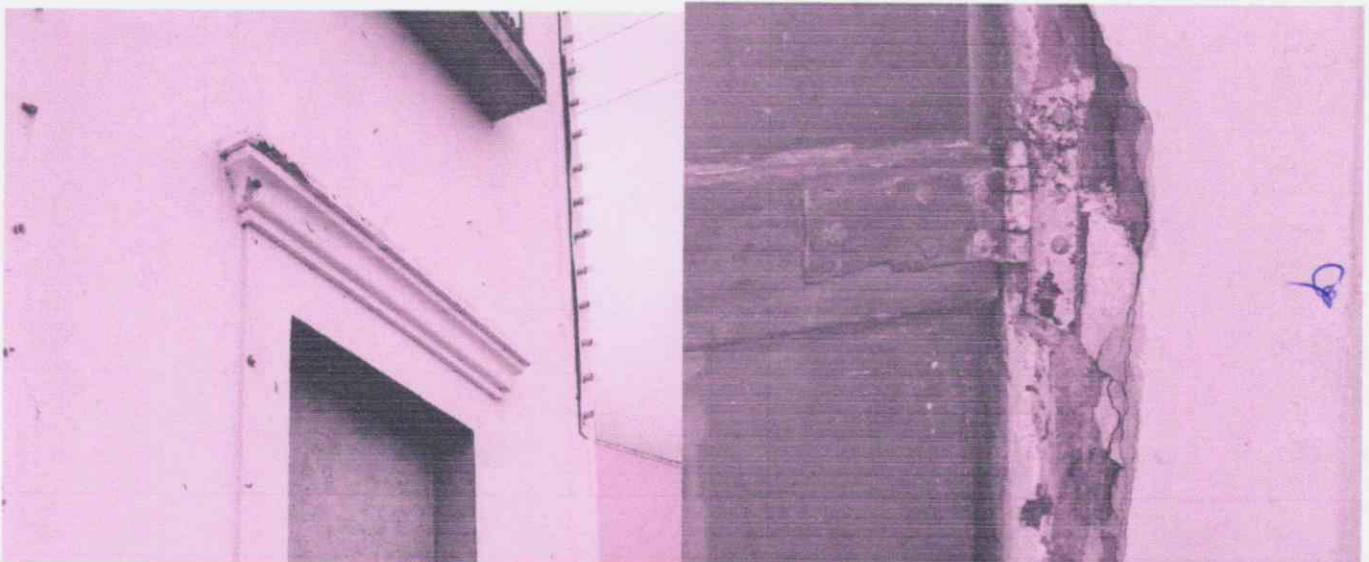
DDR - DESPRENDIMENTO DO REBOCO

DANOS - Desagregação parcial e total do substrato de argamassa em relação às alvenarias.

DESCRIÇÃO - 1. Desprendimento parcial e total do substrato da argamassa em áreas distintas, deixando exposto o emboço e/ou tijolo; 2. Desprendimento total do reboco por ação mecânica de impacto ocasional; 3. Abertura de novos vãos com finalidade de reformas, que ocasionaram o desprendimento total da argamassa, não havendo a finalização do serviço de proteção da alvenaria de tijolo com novo reboco.

LOCALIZAÇÃO - 1. Nas paredes externas e elementos decorativos em argamassa; 2. Base das colunas próximas ao altar mor; 3. Nas paredes das naves laterais onde se encontram as esquadrias;

SINTOMA - 1. Desagregação do substrato da argamassa associada à presença de umidade; 2. rachadura e desprendimento parcial da argamassa; 3. Perdas parciais do reboco nas área periféricas das esquadrias.

CAUSAS - 1. A presença excessiva de umidade propicia a formação de cristais de sais por dentro do substrato de argamassa, favorecendo o seu desprendimento, exibindo dessa maneira o emboço; 2. Provavelmente a ação mecânica de impacto foi ocasionada por agente antrópico, relacionada à falta de atenção e cuidados ao circular próximo a esta área; 3. Incompatibilidade de materiais;

ORIGEM - 1. A cristalização de sais está relacionada à presença da umidade no substrato (reboco) e da presença de sais nele. A umidade presente nas paredes advém tanto da água absorvida por capilaridade do solo úmido como proveniente de infiltração de umidade por calhas e/ou descidas obstruídas; 2. Está na falta de atenção e cuidados ao circular próximo a área; 3. Inadequação de materiais;

NATUREZA - 1. Solo úmido (e substrato de argamassa com presença de sais). Ausência de manutenção das calhas e descidas de águas pluviais; 2. Ação de impacto; 3-Capacitação de mão de obra e escolha de materiais;

AGENTE - Umidade e sais. Equipe de manutenção desqualificada.

CONDUTA - Emprego da barreira química através de materiais hidrófugos (repelentes de umidade).

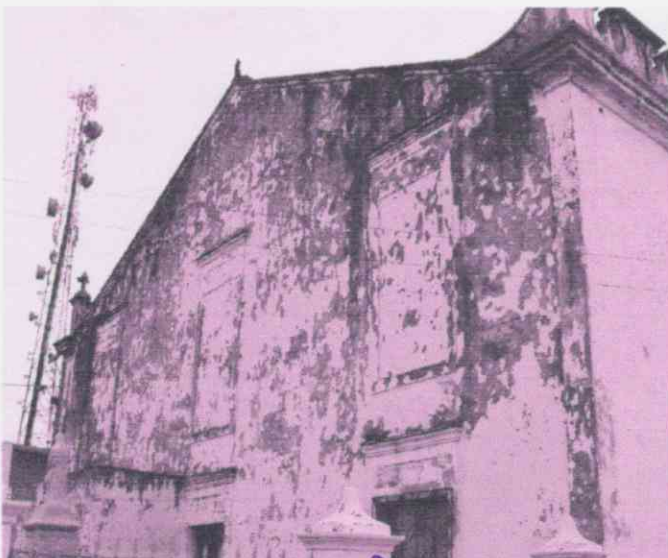
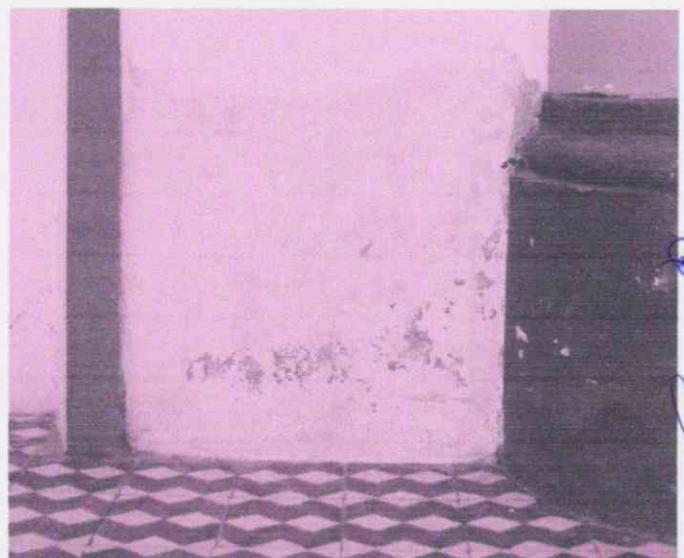
DDP - DESCOLAMENTO DA PINTURA

DANOS: Descolamento, rompimento até o desprendimento da película de tinta.

DESCRIÇÃO: 1-Internamente, a tinta sobre a alvenaria se movimenta para fora da parede empurrada pelo aumento de volume dos cristais de sal na área em questão. O descolamento ocorre quando a tinta se sobressai do plano da parede. O rompimento da tinta é a consequência da extrema tensão sofrida pela tinta ao ser empurrada pelos cristais de sal, para fora da parede até se desprender do reboco; 2- Externamente, a desagregação ocorre tanto por agentes de clima (vento, chuva, sol, etc.) quanto por microrganismos que se desenvolvem por presença de umidade pluvial.

LOCALIZAÇÃO: 1. Nas paredes das fachadas e das torres; 2. Paredes internas das naves laterais;

ORIGEM: 1-A cristalização de sais está relacionada à presença da umidade no substrato (reboco) e da presença de sais nele. A umidade presente nas paredes advém tanto da água absorvida por capilaridade do solo úmido como proveniente de infiltração de umidade por calhas e/ou descidas obstruídas. Essa cristalização ocorre quando a umidade relativa do ar diminui, provocando a evaporação da água existente no substrato. Os cristais de sal se expandem fazendo com que a película da tinta (no caso das colunas a tinta é à base de um polímero vinílico) se desprenda da parede; 2- Externamente, a presença de fungos e outros microrganismos sobre o substrato da argamassa, que deveriam ser removidos antes da caiação, agenciam o desprendimento da tinta.

AGENTE: 1-Umidade e sais. 2-Clima e agentes biológicos.

CONDUTA: Emprego da barreira química através de materiais hidrófugos (repelentes de umidade); remoção mecânica (raspagem e/ou lixamento) dos excessos e aplicar compressas com água deionizada nas áreas afetadas para a remoção dos sais.

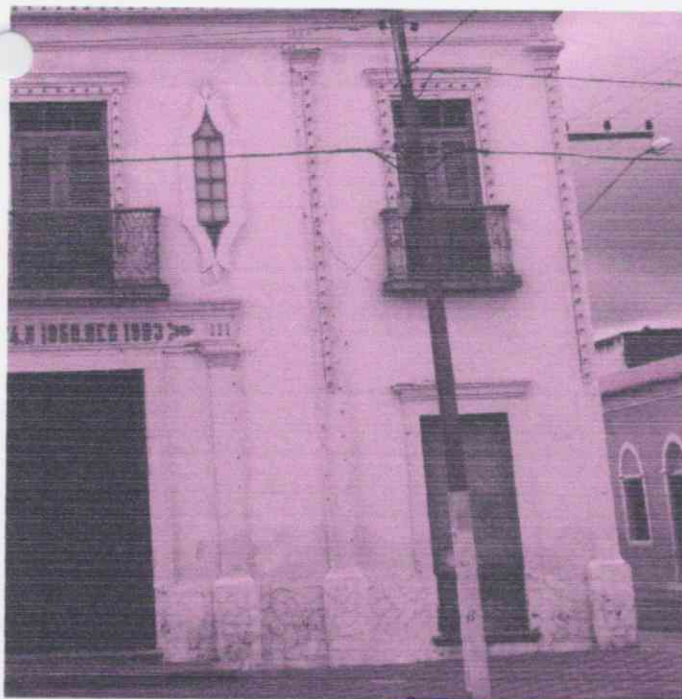
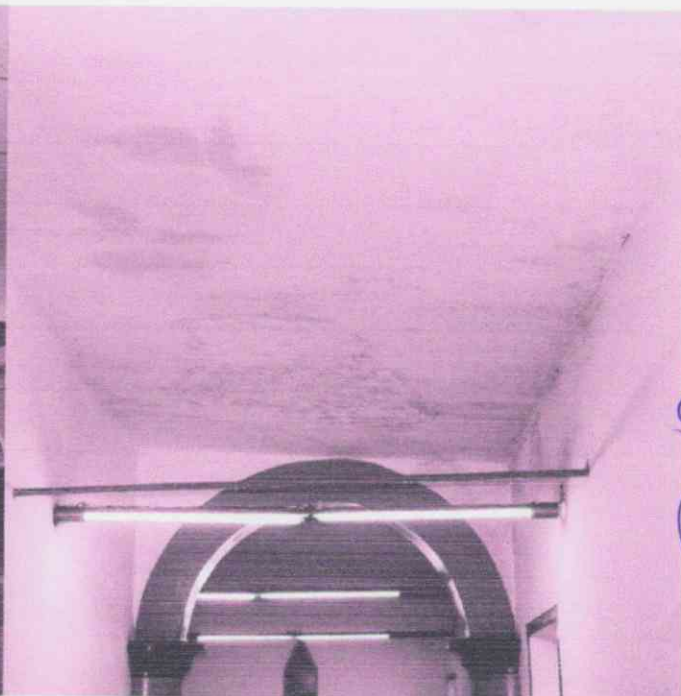
MDU - MANCHA DE UMIDADE

DANOS - Alteração aparente da cor em largas áreas da superfície da parede monocromática.

DESCRIÇÃO - São manchas de mesma cor, porém mais escuras e intensificadas na sua tonalidade.

ORIGEM - A umidade presente nas paredes advém tanto da água absorvida do solo úmido como também ela é proveniente de infiltração de umidade por calhas e/ou descidas obstruídas; As manchas de umidade presente a uma altura de 1,0m a 1,8m nas bases de colunas e paredes são ocasionadas por umidade alta no solo (provável lençol freático raso) que por capilaridade chegam até a essas alturas, além do fato de que os sais presentes na composição dos substratos de argamassa provavelmente são sais higroscópicos de alta dissolubilidade que muito facilmente adsorvem a umidade do ar sendo, portanto possível identificá-los claramente através da presença de manchas de umidade. Outras manchas podem ser observadas até próximas ao forro da nave central decorrentes do sistema de calhas ser subdimensionado, que está localizado no perímetro das torres.

AGENTE - Umidade do solo e das calhas assim como a presença de sais nos substratos das argamassas.

CONDUTA - Emprego da barreira química através de materiais hidrófugos (repelentes de umidade); remoção mecânica (raspagem e/ou lixamento) dos excessos e aplicar compressas com água deionizada nas áreas afetadas para a remoção dos sais.

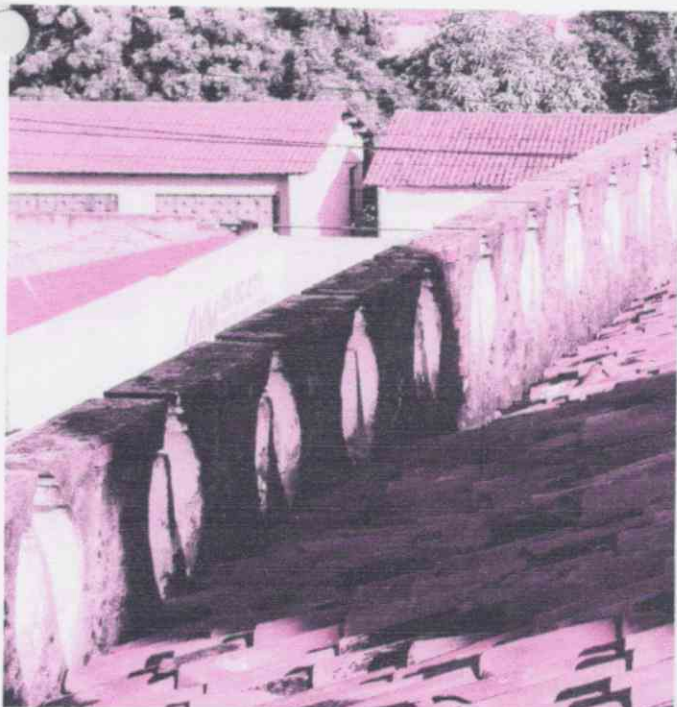
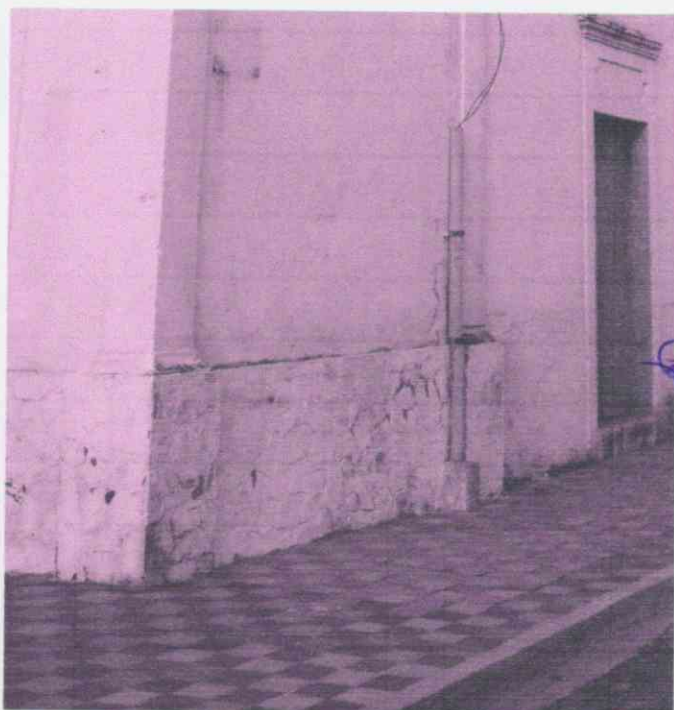
MDS - MANCHA DE SUJIDADE

DANOS - Manchas escuras que ocorrem em áreas superiores das edificações.

AGENTE - Umidade pluvial, poluição, e aves de pequeno porte.

CONDUTA - Remoção mecânica (raspagem e/ou lixamento) do material em depósito, limpeza e impermeabilização do topo das alvenarias.

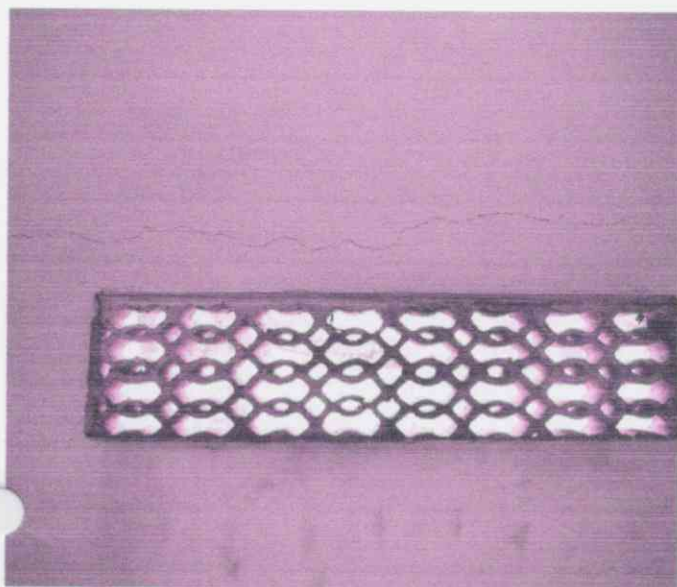
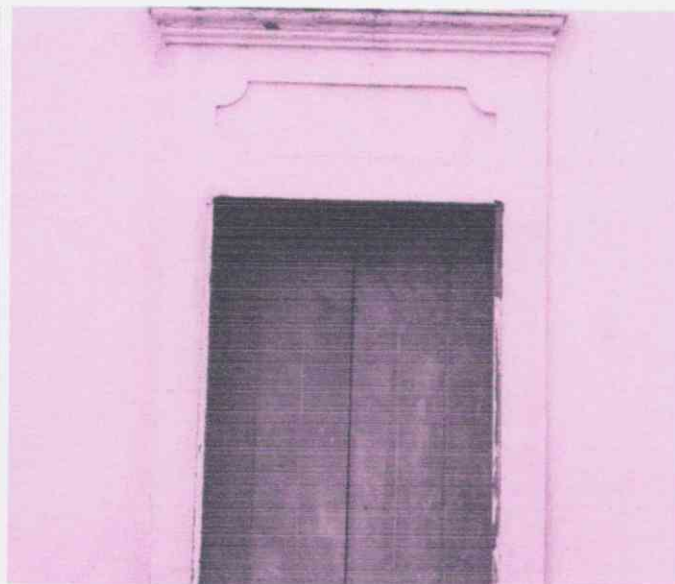
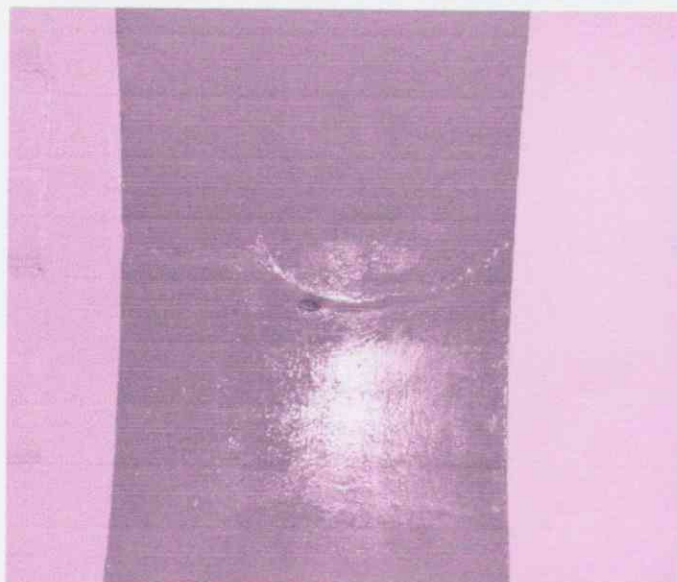
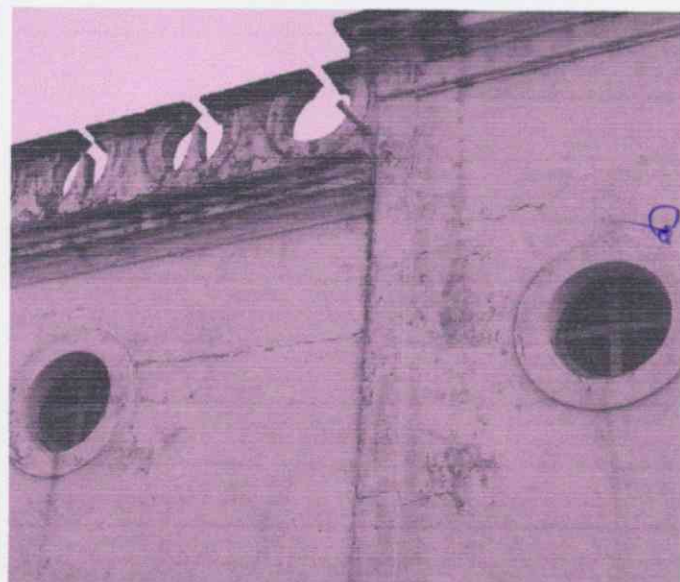
TRI - TRINCADURA EM ALVENARIA

DANOS - Trinca nas paredes.

DESCRIÇÃO - Ocorrência de trincadura que se desenvolve obliquamente em relação ao prumo.

AGENTE - Desconhecido

CONDUTA - Analisar a estrutura de cobertura e a consequência do seu peso e esforços aplicados sobre a parede. Esta primeira parede foi complementada posteriormente a data de 1859.

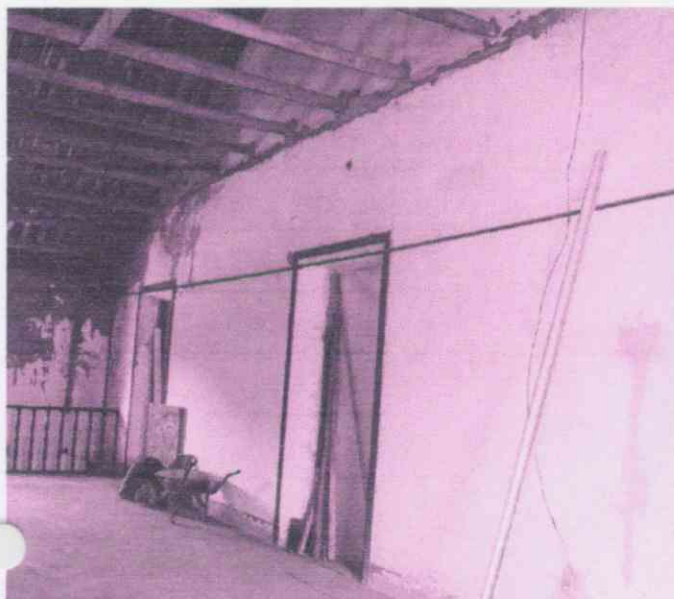
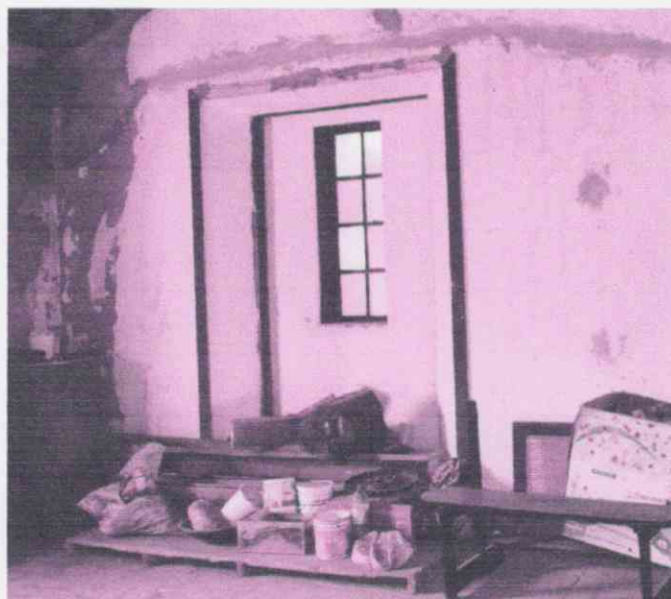
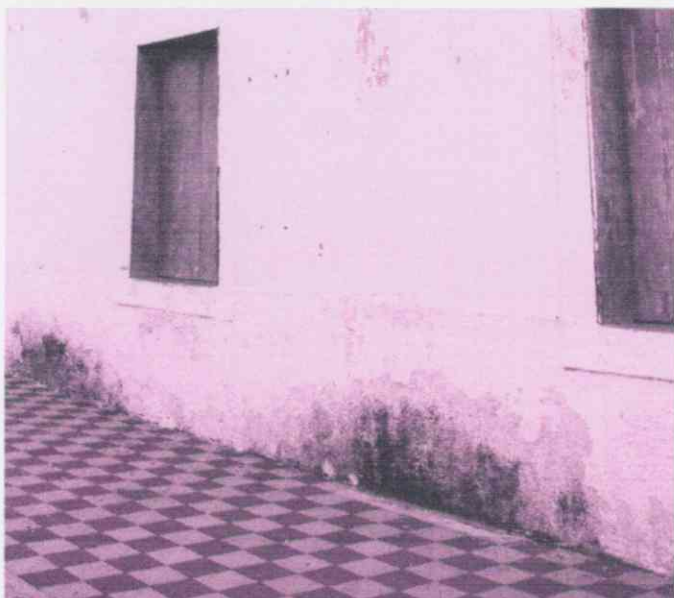
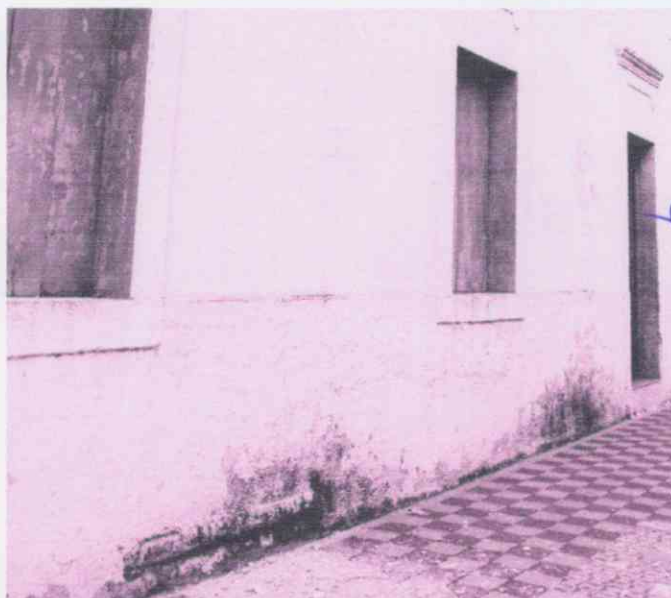
DANOS - Intervenção que altera a leitura do edifício

AGENTE - Administrador da igreja;

CONDOTA - Recuperação dos elementos e panos de parede obturados;

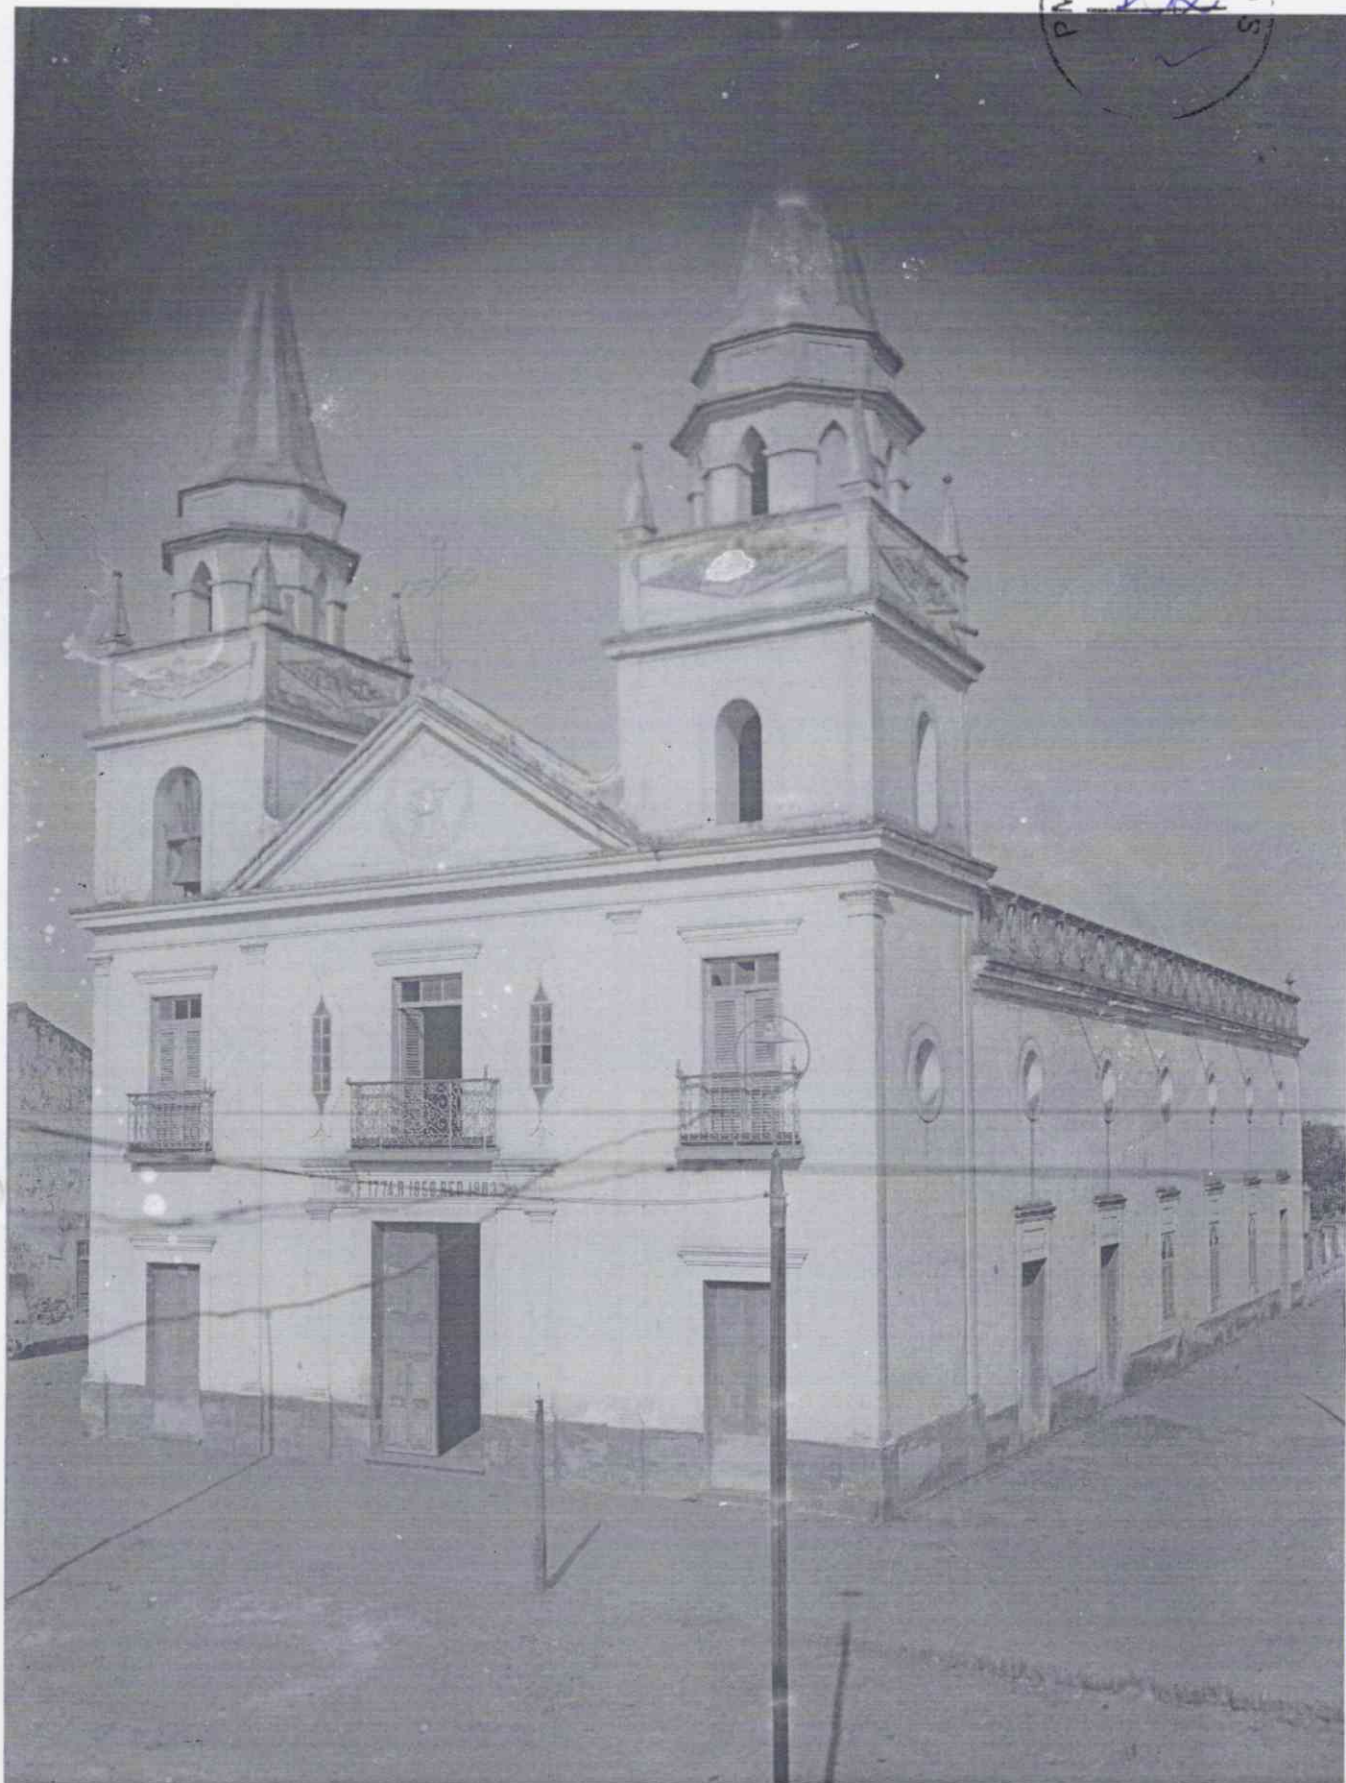
Fonte: Abílio Monteiro

>Observar as janelas e as portas da fachada lateral.

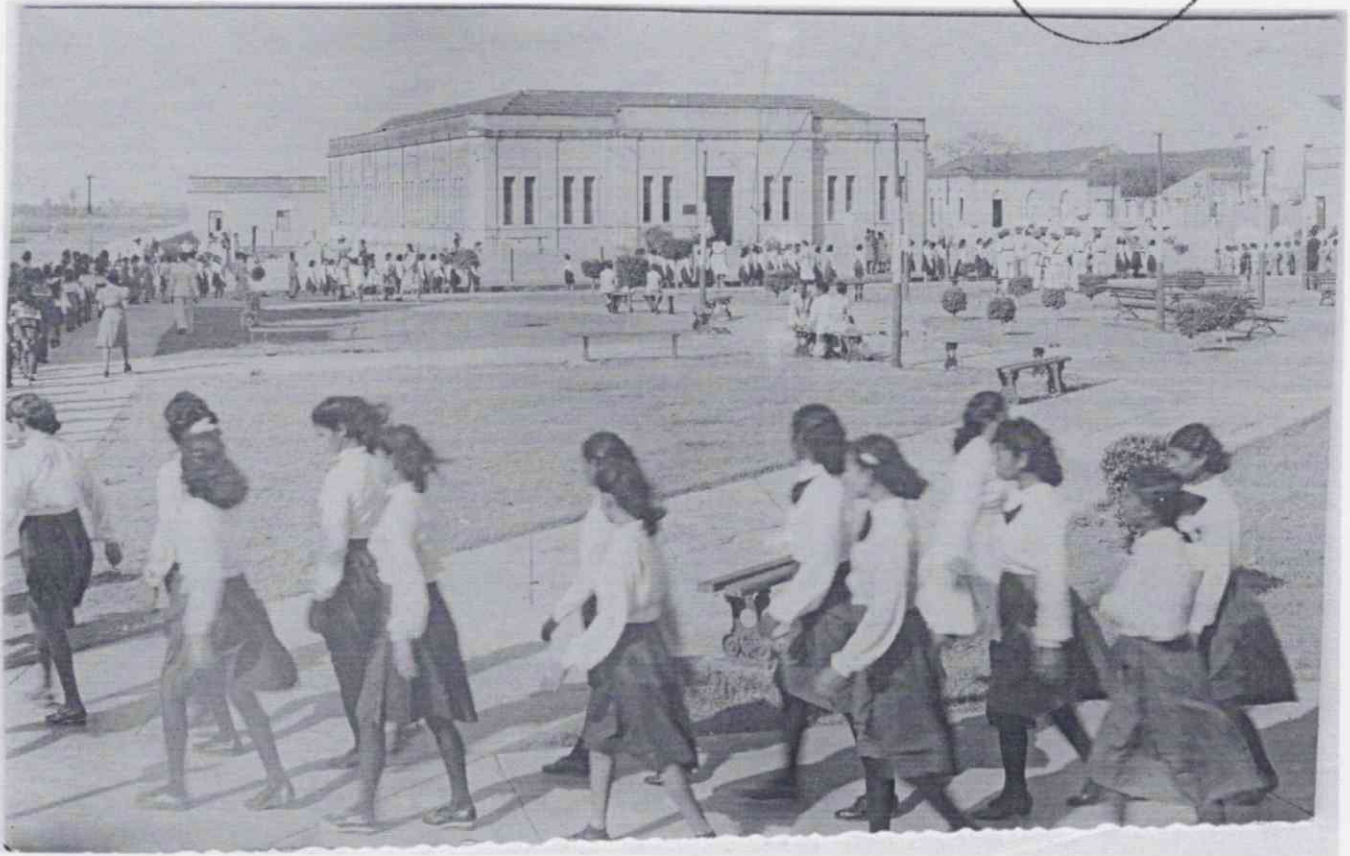
Fonte: Abílio Monteiro

> Observar as janelas rasgadas da fachada posterior da Igreja no canto superior direito da imagem.

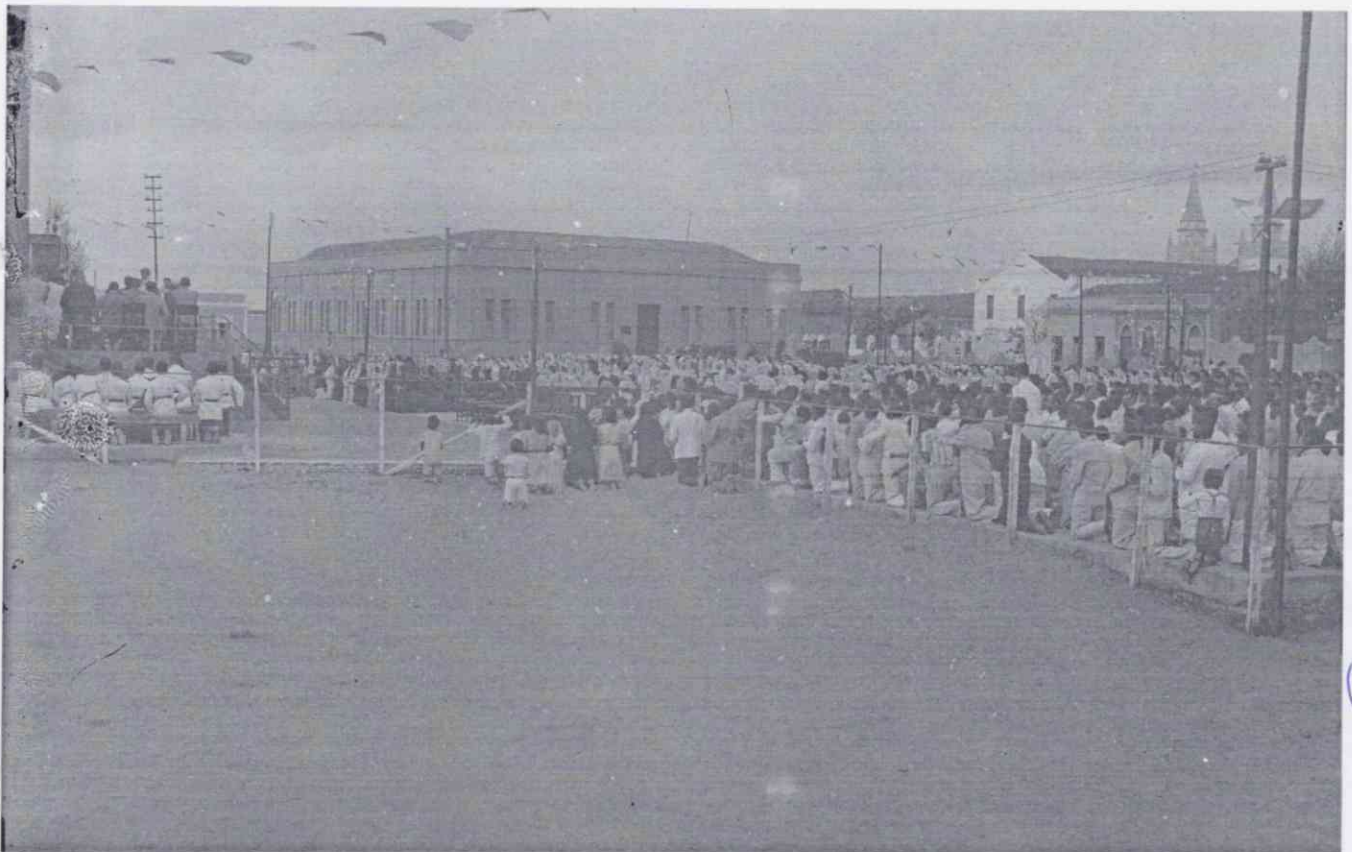
Fonte: Abílio Monteiro

> Observar as janelas rasgadas da fachada posterior da Igreja no canto superior direito da imagem.
