PREFEITURA DO
ARACATI
ALEGRIA DE SER ARACATIENSE

LAUDO DE AVALIAÇÃO DE ALUGUEL

Aracati-CE
Agosto de 2021

OBJETO: Imóvel situado na Rua Coronel Alexandrino, Nº 1251, Centro, Aracati-CE.

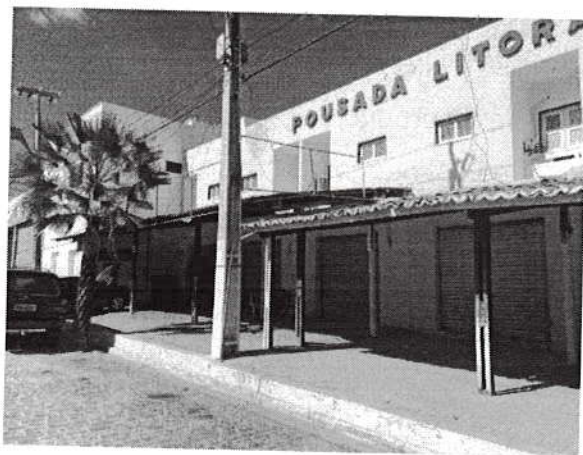
Figura 01 – Fachada do imóvel.

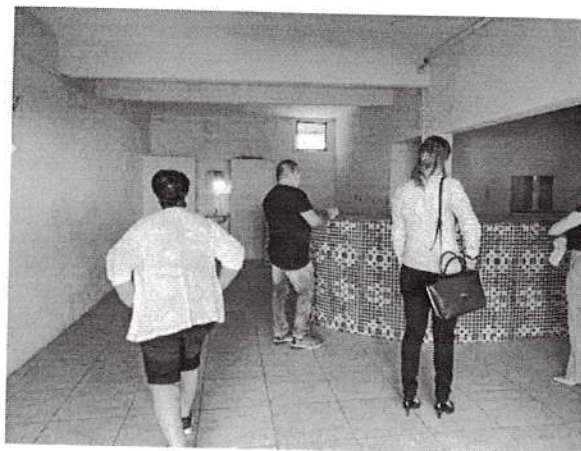
Figura 02 – Parte interna de uma das salas.
