PREFEITURA DO
ARACATI
AS PESSOAS EM PRIMEIRO LUGAR

LAUDO DE AVALIAÇÃO DE ALUGUEL

Aracati-CE
Setembro de 2021

OBJETO: Imóvel sito na Comunidade da Sitio Beirada, S/N – Aracati – CE.

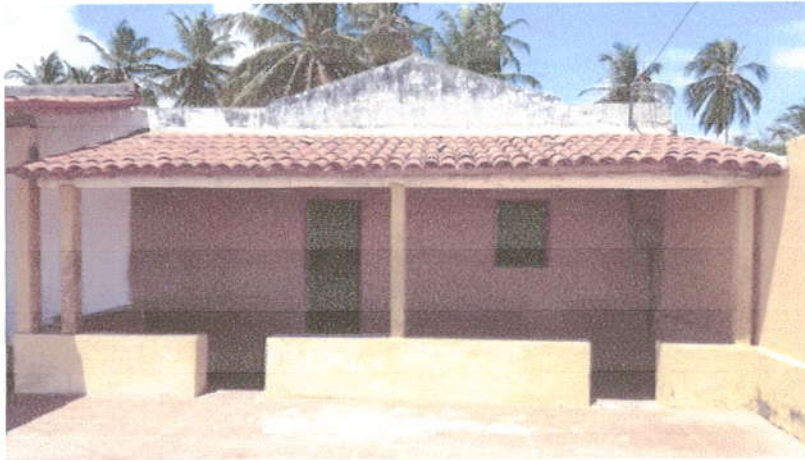
Fotografia 01 – Fachada do Imóvel.

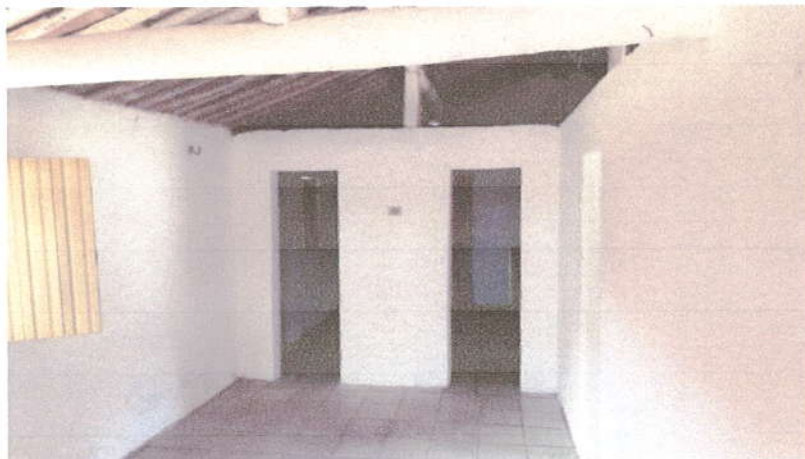
Fotografia 02 – Hall de Entrada.

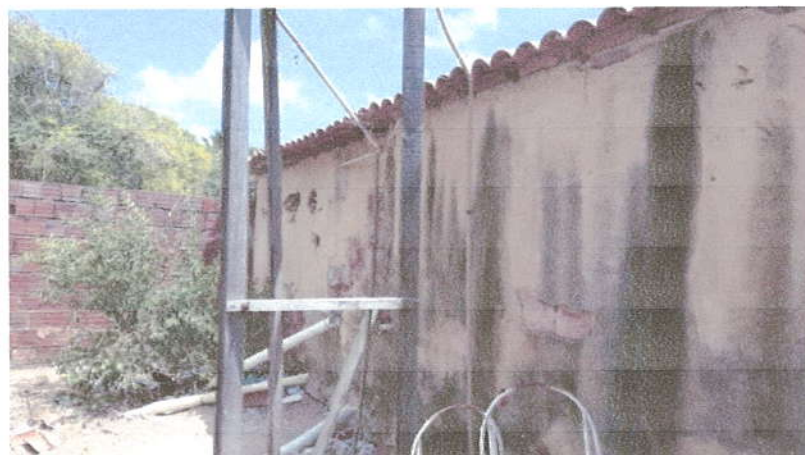
Fotografia 03 – Circulação Externa.

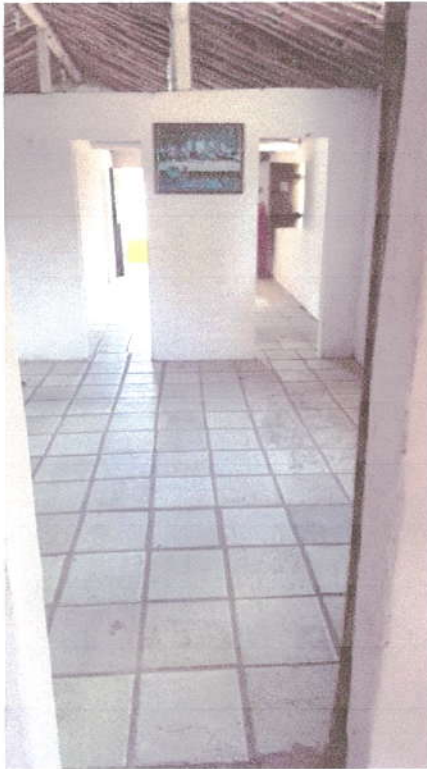
Fotografia 04 – Circulação Interna.

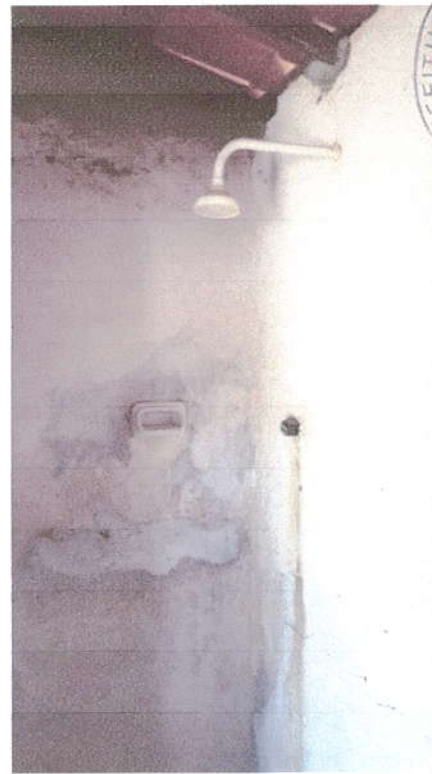
Fotografia 05 – Banheiro.

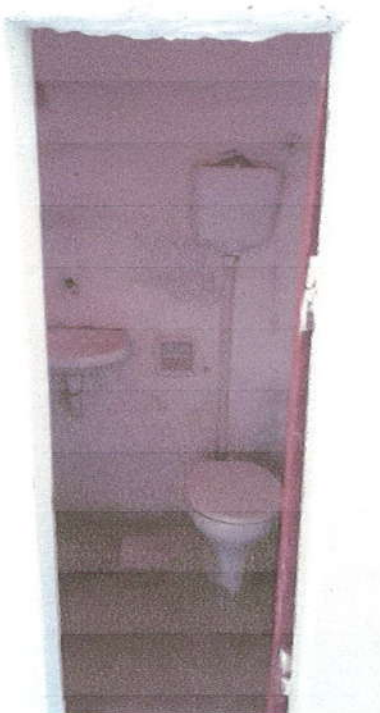
Fotografia 06 – Entrada Banheiro.

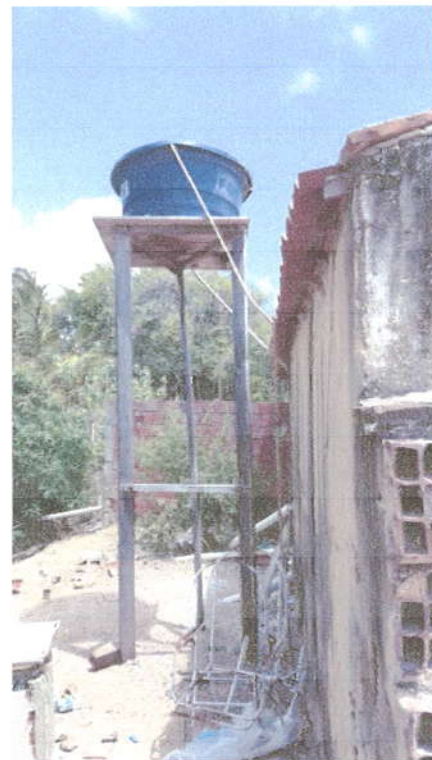
Fotografia 07 – Caixa D'água.

DESCRIÇÃO: BOA CONSERVAÇÃO.

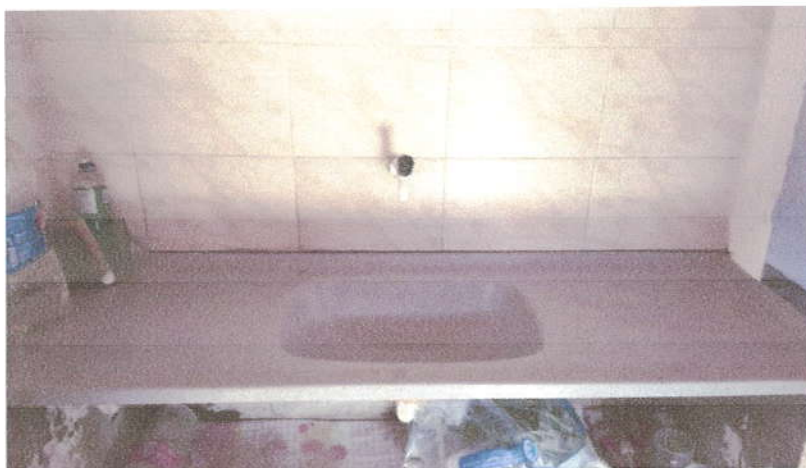
Fotografia 08 – Área de Serviço.

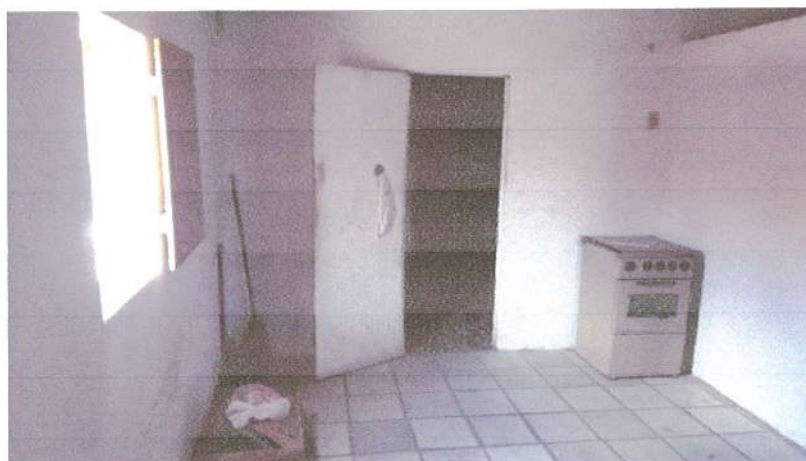
Fotografia 09 – Área de Serviço.
