# LAUDO DE AVALIAÇÃO DE ALUGUEL

Aracati-CE  
Janeiro - 2024

**OBJETO:** Imóvel situado na Rua José de Alencar, SN, Bairro Nossa Senhora de Lourdes -Aracati - CE.

**OBJETIVO:** Determinação do atual valor de locação.

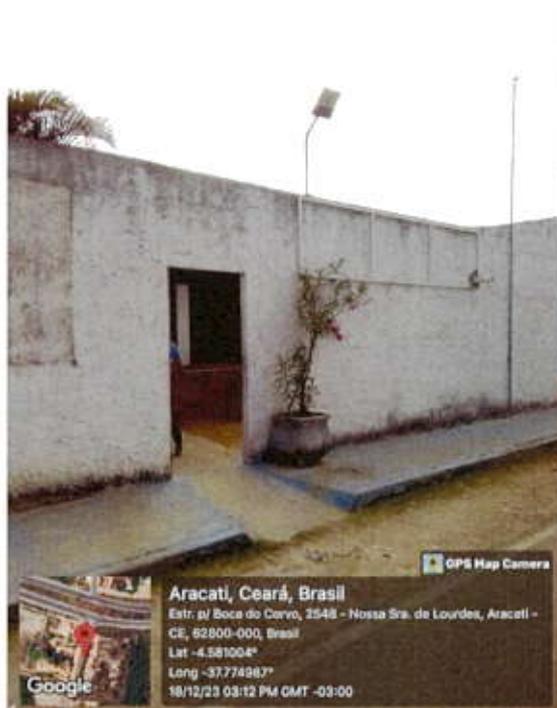
Figura 1: Fachada Externa

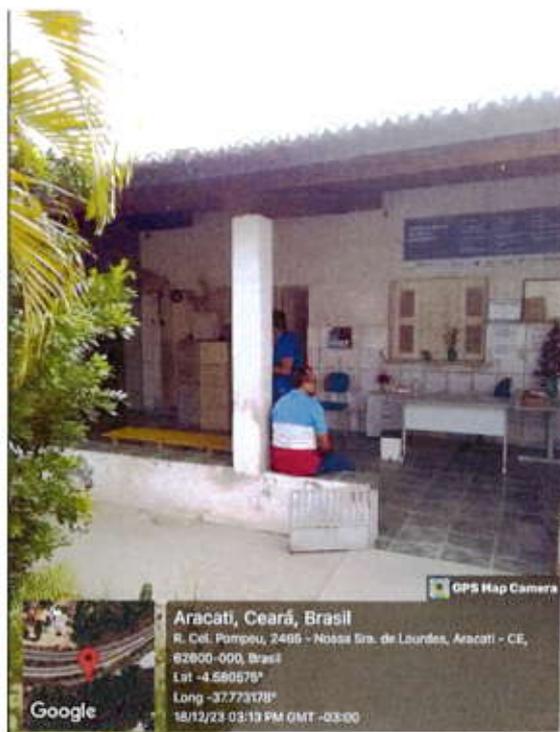
Figura 2: Fachada Frontal

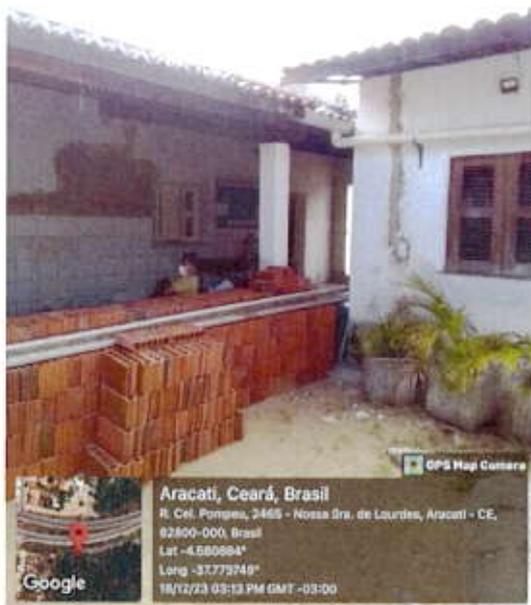
Figura 3: Fachada

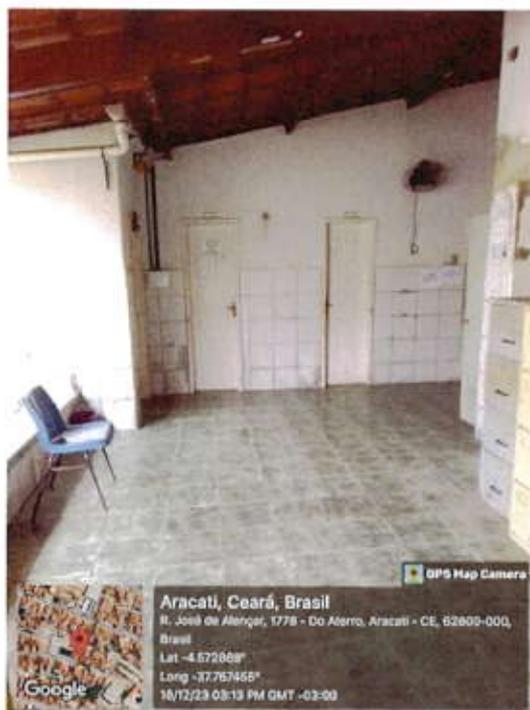
Figura 4: Acesso

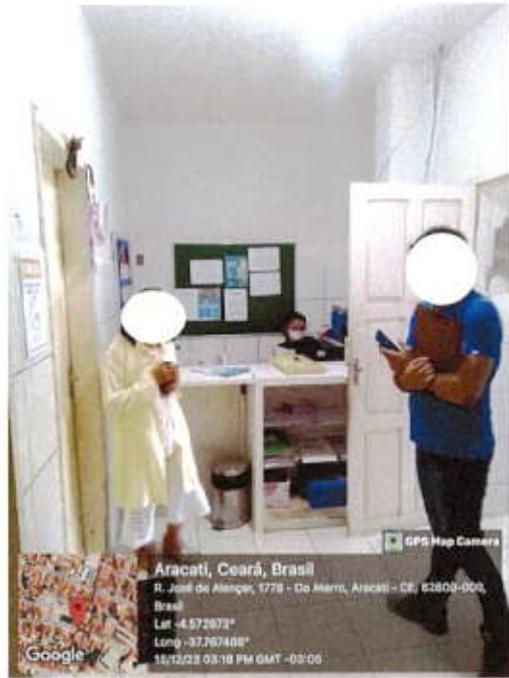
Figura 5: SALA 1

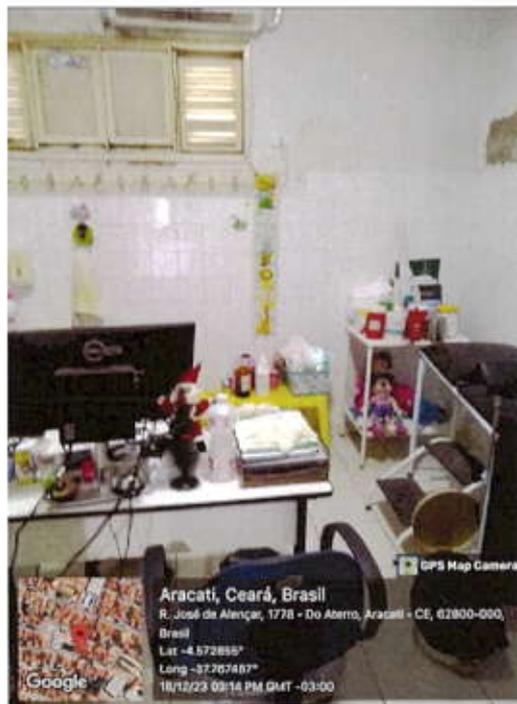
Figura 6: SALA 2

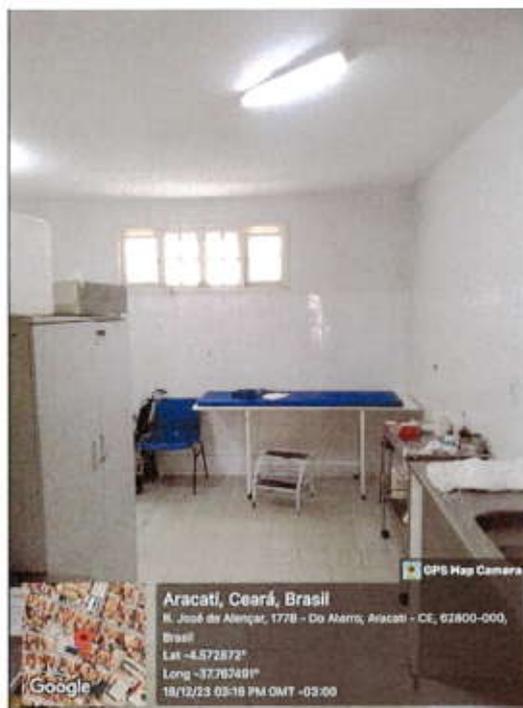
Figura 7: Sala 3

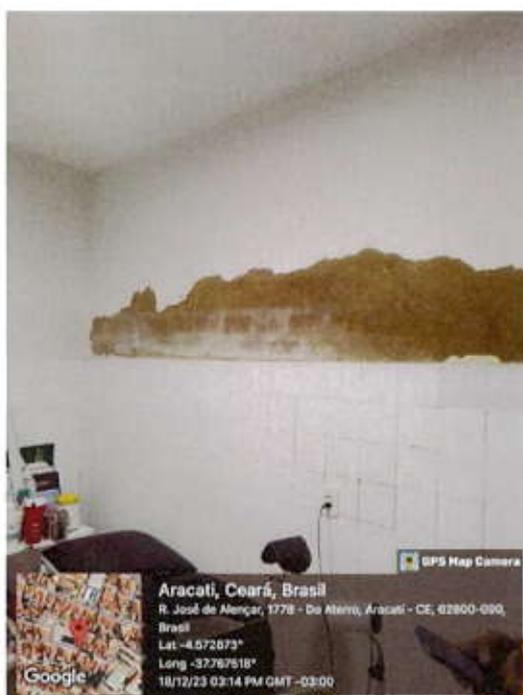
Figura 8: Sala 4

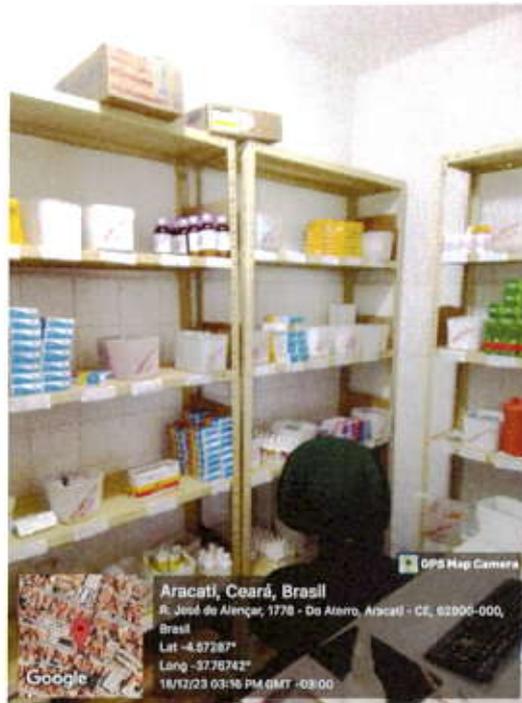
Figura 9: Sala 5

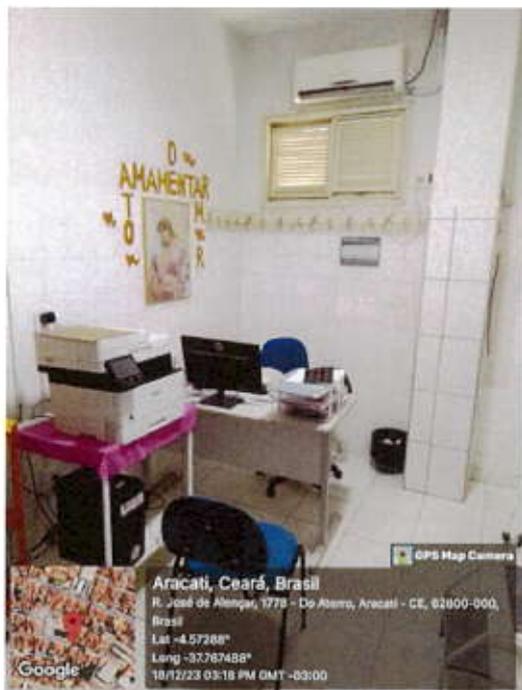
Figura 10: Sala 6

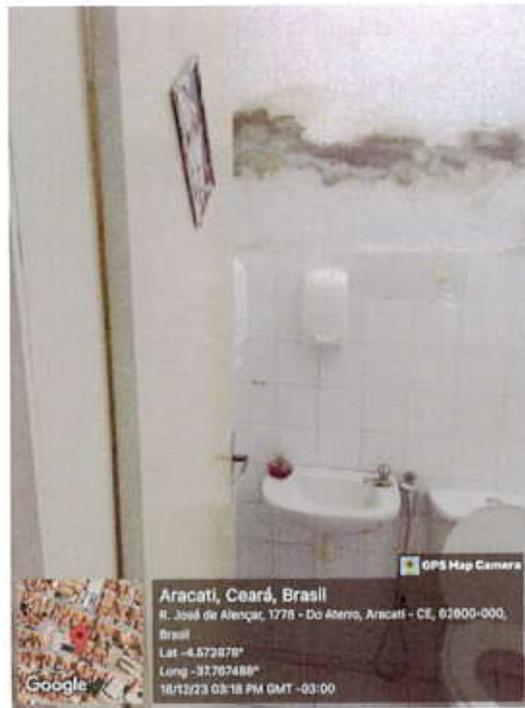
Figura 11: BWC

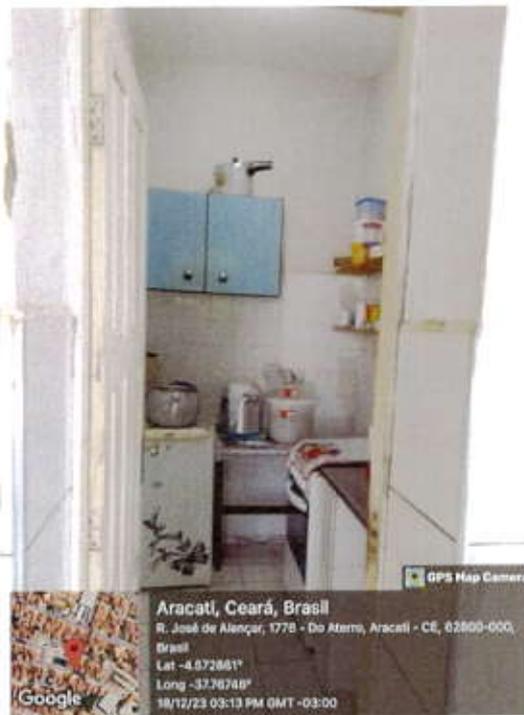
Figura 12: COZINHA
