LAUDO DE AVALIAÇÃO DE ALUGUEL

Filipe de Oliveira do Amor Divino CREA/CE nº 061564432-5

Aracati-CE
Fevereiro de 2022

OBJETO: Av Coronel Alexanzito, nº 538, Centro, Aracati-CE.

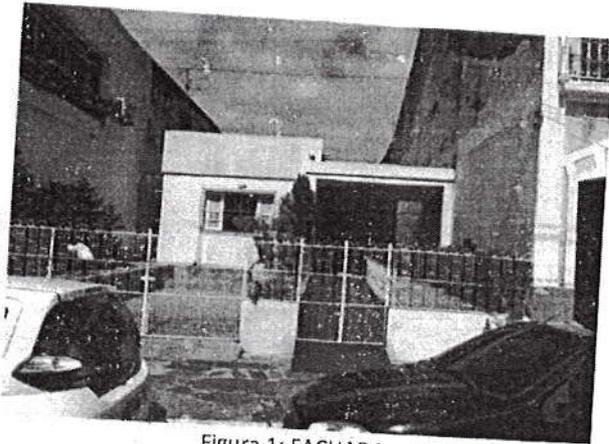
Figura 1: FACHADA

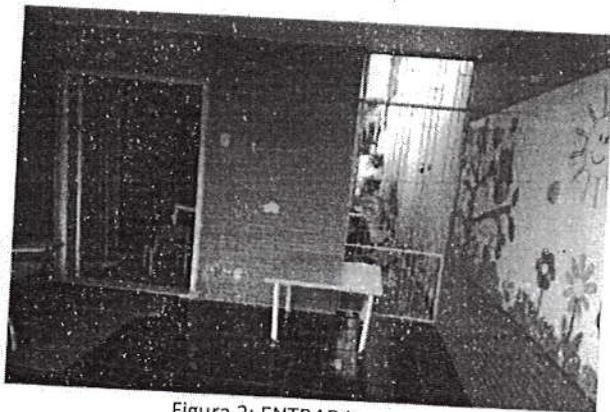
Figura 2: ENTRADA.

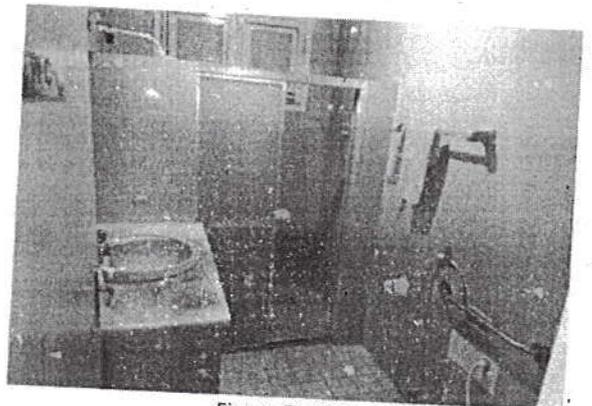
Figura 6: BWC

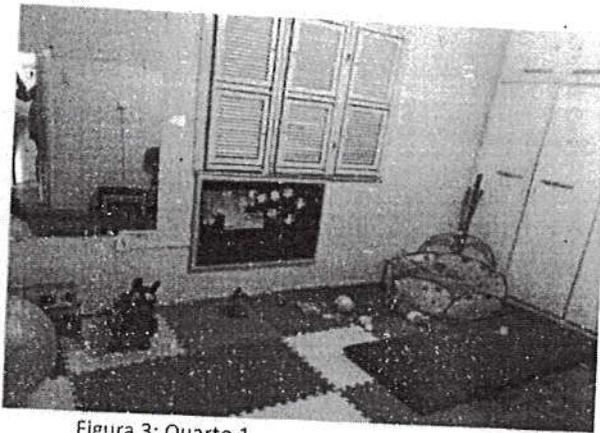
Figura 3: Quarto 1

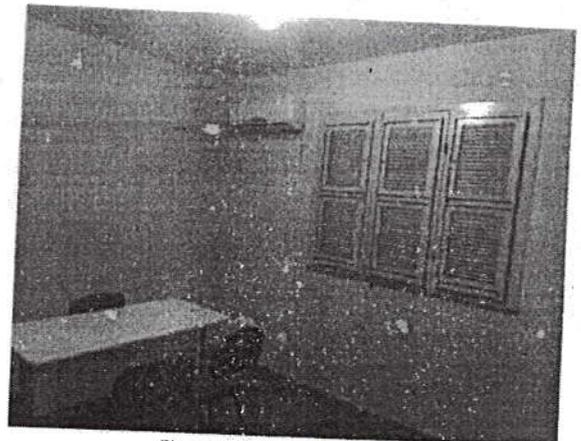
Figura 7: Quarto 2

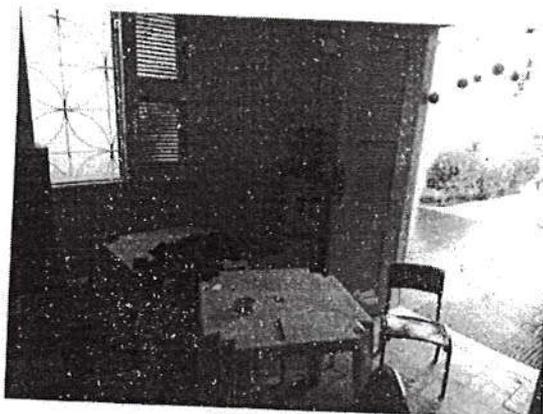
Figura 4: Sala 1

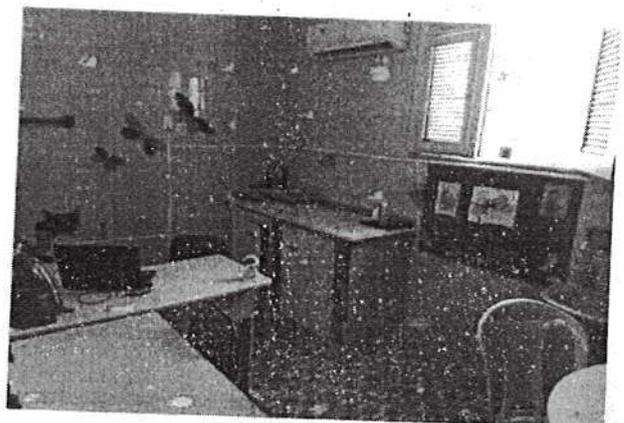
Figura 8: Quarto 3

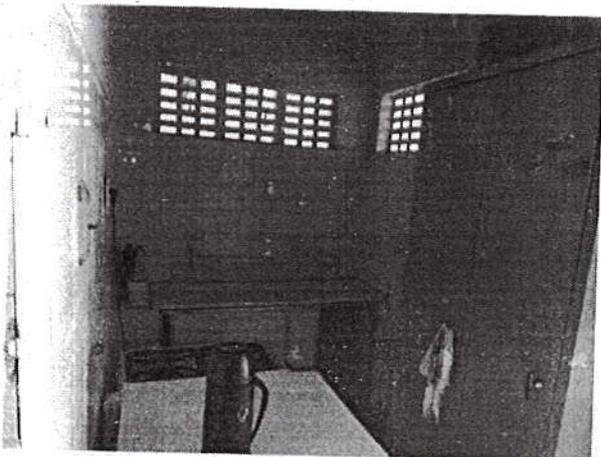
Figura 9: Cozinha

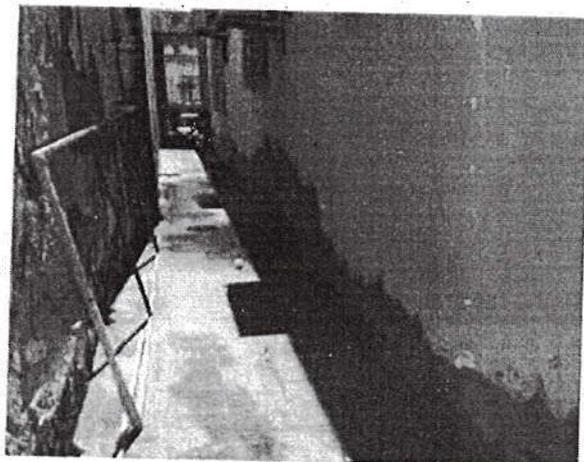
Figura 13: Corredor

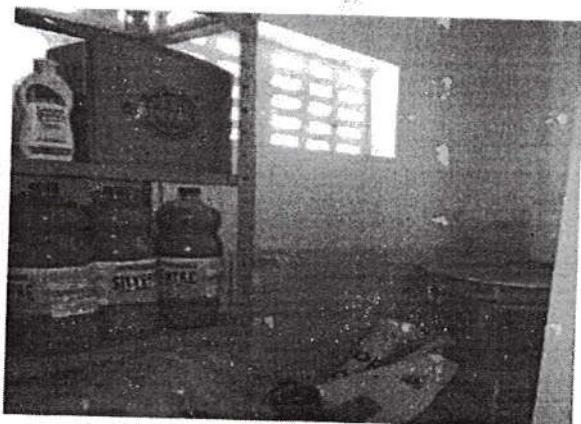
Figura 10: BWC 2

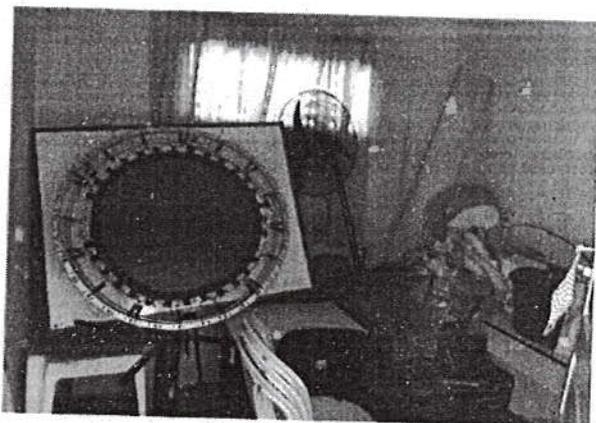
Figura 11 : Dispensa

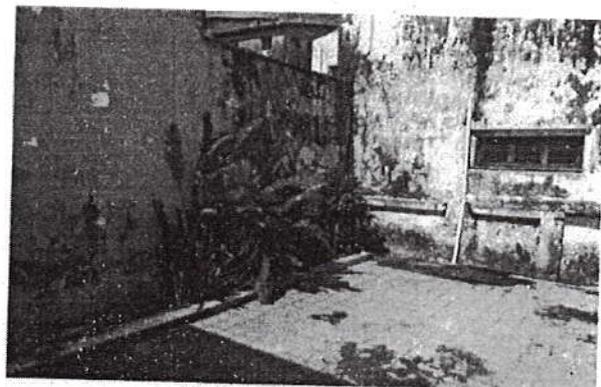
Figura 12: Área externa
