LAUDO DE AVALIAÇÃO DE IMÓVEL URBANO

Aracati-CE
Maio de 2024

SOLICITANTE: Secretaria de Cidadania e Desenvolvimento Social.
OBJETO: Galpão Industrial localizado na Rua Coronel Alexandrino, Nº 268, Centro, Aracati-CE.
OBJETIVO: Determinação do atual valor de locação.
DATA BASE: Abril de 2024.

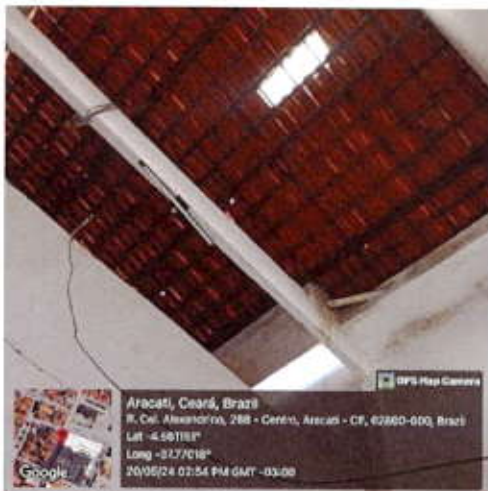
Figura 3 - Telhas Galpão

DESCRIÇÃO: NÃO FOI POSSÍVEL VERIFICAR A COBERTURA POR INTEIRO POR FALTA DE MATERIAIS PARA ACESSAR A MESMA, APENAS AS TELHAS NA PARTE INTERNA.
