OBRA:  
CONSTRUÇÃO DA EEFI WALDOMIRO AFONSO

PROJETO:  
ARQUITETURA  
IDENTIFICAÇÃO DOS DESENHOS:  
DETALHE RAMPA

LOCAL:  
ARACATI-CE

PRANCHA:  
11/23

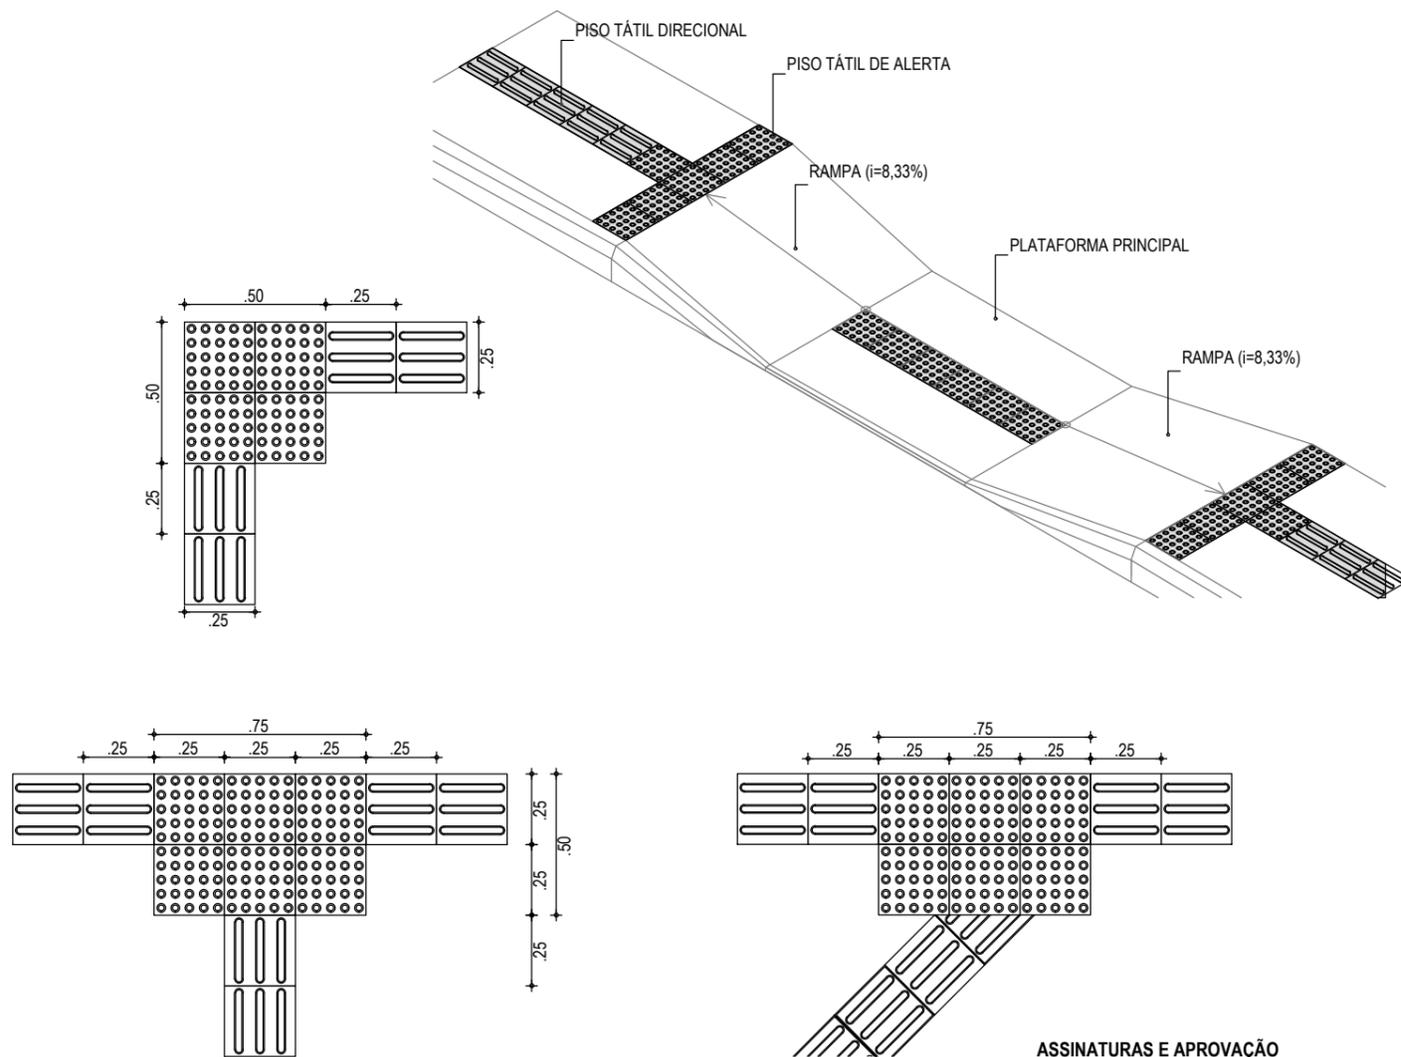
02 EXEMPLOS DE APLICAÇÃO  
ESCALA: 1/25

EXEMPLO DE COMPOSIÇÃO TÁTIL DE ALERTA E DIRECIONAL

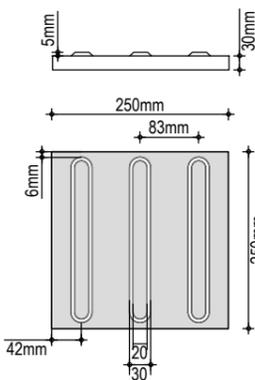
PISO TÁTIL DIRECIONAL

A SINALIZAÇÃO TÁTIL DIRECIONAL

- A. TEXTURA COM SEÇÃO TRAPEZOIDAL;
- B. INTALADA NO SENTIDO DO DESLOCAMENTO;
- C. A SEÇÃO É QUADRADA DE 25 CM;
- D. SUA COR DEVE SER DIFERENCIADA EM RELAÇÃO AO PISO ADJACENTE (COR MAIS ESCURA - PREFERÊNCIA);
- E. EM CASO DO PISO POSSUIR TEXTURA, UTILIZAR SINALIZAÇÃO DIRECIONAL LISA;
- F. O MATERIAL DEVERÁ SER RESISTENTE À ABRASÃO, IMPACTOS MECÂNICOS E AS INTEMPÉRES, INCLUSIVE À MARESIÀ;
- G. DEVERÁ SER ASSENTADO COM MATERIAL APROPRIADO, EVITANDO O DESCOLAMENTO.

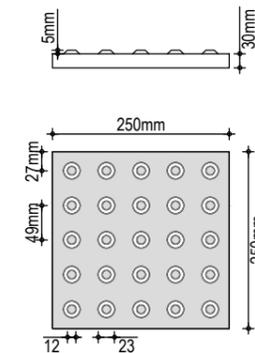
PISO TÁTIL DE ALERTA

A SINALIZAÇÃO TÁTIL DE ALERTA

- A. TEXTURA COM CONJUNTOS DE RELEVOS TRONCO-CÔNICOS;
- B. INSTALADA SEGUNDO A NBR-9050/2004, POIS EXISTEM DIVERSAS SITUAÇÕES PARA SUA INSTALAÇÃO DE FORMA PERPENDICULAR AO SENTIDO DO DESLOCAMENTO;
- C. NÃO DEVE HAVER DESNÍVEL QUANDO INTEGRADAS;
- D. A SEÇÃO É QUADRADA DE 25 CM;
- E. SUA COR DEVE SER DIFERENCIADA EM RELAÇÃO AO PISO ADJACENTE (COR MAIS ESCURA - PREFERÊNCIA);
- F. EM CASO DO PISO POSSUIR TEXTURA, UTILIZAR SINALIZAÇÃO DIRECIONAL LISA;
- G. O MATERIAL DEVERÁ SER RESISTENTE À ABRASÃO, IMPACTOS MECÂNICOS E AS INTEMPÉRES, INCLUSIVE À MARESIÀ;
- H. DEVERÁ SER ASSENTADO COM MATERIAL APROPRIADO, EVITANDO O DESCOLAMENTO.
