PROJETO DE RESTAURO E CONSERVAÇÃO ARQUITETÔNICA

Thiago Pereira Gomes
Engenheiro Civil
CREA-CE 337591 | RNP 0617914303

5 PROJETO DE RESTAURO E CONSERVAÇÃO ARQUITETÔNICA

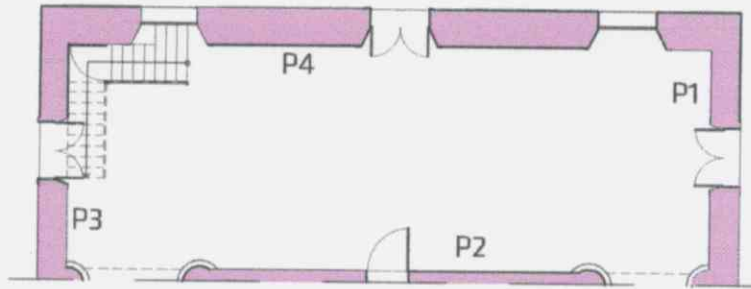
Ambiente: Sacristia - SAC

IDENTIFICAÇÃO		ANÁLISE		AVALIAÇÃO	PROJETO
Objeto	Elemento	Construtiva/ Estrutural - Materiais/Tecn.	Estado de Conservação - Danos/Patologias	Principais causas	Técnica a ser adotada
Parede 1	Alvenaria	tijolo de argila	-	-	-
	Reboco	argamassa de cal e areia	desprendimento	ação mecânica de impacto	obturação com argamassa de areia e cal*
				presença de sais	raspagem, lixamento para remoção mecânica do excesso da eflorescência e aplicação de compressas com água deionizada nas áreas afetadas para a remoção dos sais.
Pintura	a base de cal	mancha de umidade	presença de umidade no solo	emprego da barreira química através de materiais hidrófugos (repelentes de umidade).	
Parede 2	Alvenaria	tijolo de argila	-	-	-
	Reboco	argamassa de cal e areia	eflorescência	presença de sais	raspagem, lixamento para remoção mecânica do excesso da eflorescência e aplicação de compressas com água deionizada nas áreas afetadas para a remoção dos sais.

Pintura	a base de cal	mancha de umidade	presença de umidade no solo	emprego da barreira química através de materiais hidrófugos (repelentes de umidade) e pintura mineral ou sílico-mineral.
a base de óleo		descolamento	presença de sais	remoção da repintura, aplicação de compressas com água deionizada nas áreas afetadas para a remoção dos sais e pintura mineral ou sílico-mineral.

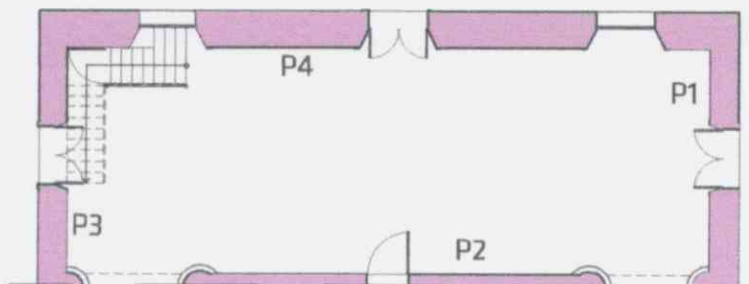
Ambiente: Sacristia - SAC

IDENTIFICAÇÃO		ANÁLISE		AVALIAÇÃO	PROJETO
Objeto	Elemento	Construtiva/ Estrutural - Materiais/Tecn.	Estado de Conservação - Danos/Patologias	Principais causas	Técnica a ser adotada
Parede 3	Alvenaria	tijolo de argila	-	-	-
	Reboco	argamassa de cal e areia	desprendimento	ação mecânica de impacto	obturação com argamassa de areia e cal*
	Pintura	a base de cal	mancha de umidade	presença de umidade no solo	emprego da barreira química através de materiais hidrófugos (repelentes de umidade).
			manchas de galerias de xilófagos	presença de térmitas	remoção dos possíveis termiteiros e das galerias, com tratamento curativo e preventivo com biocida específico para cupins
		a base de óleo	descolamento	presença de sais	remoção da repintura, aplicação de compressas com água deionizada nas áreas afetadas para a remoção dos sais e pintura mineral ou sílico-mineral.
Parede 4	Alvenaria	tijolo de argila	-	-	-
	Reboco	argamassa de cal e areia	-	-	-

Pintura	a base de cal	mancha de umidade	presença de umidade no solo	emprego da barreira química através de materiais hidrófugos (repelentes de umidade).
Forro	-	madeira em ficha	perda de material de suporte e desprendimento da pintura	desconhecida	substituição das peças danificadas por novas de mesmo material
Piso	-	ladrilho hidráulico	perda de policromia	desgaste natural	substituição das peças danificadas por novas de mesmo padrão
			perda de substrato	ação mecânica de impacto

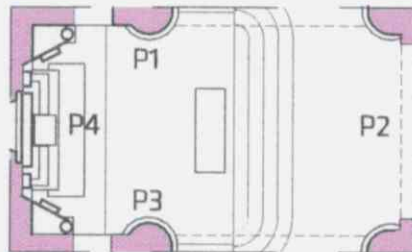
Ambiente: Capela Mor - CAP

IDENTIFICAÇÃO		ANÁLISE		AVALIAÇÃO	PROJETO
Objeto	Elemento	Construtiva/ Estrutural - Materiais/Tecn.	Estado de Conservação - Danos/Patologias	Principais causas	Técnica a ser adotada
Parede 1	Alvenaria	tijolo de argila	-	-	-
	Reboco	argamassa de cal e areia	-	-	-
	Pintura	a base de cal	mancha de umidade	presença de umidade no solo	emprego da barreira química através de materiais hidrófugos (repelentes de umidade).
			manchas de galerias de xilófagos	presença de térmitas	remoção dos possíveis termiteiros e das galerias, com tratamento curativo e preventivo com biocida específico para cupins
	a base de óleo	eflorescência	presença de sais	remoção da repintura, aplicação de compressas com água deionizada nas áreas afetadas para a remoção dos sais e pintura mineral ou sílico-mineral.	
Parede 2	Alvenaria	tijolo de argila	-	-	-
	Reboco	argamassa de cal e areia	rachadura	desconhecida	obturação com argamassa de areia e cal*

Pintura	a base de cal	mancha de umidade	presença de umidade no solo	emprego da barreira química através de materiais hidrófugos (repelentes de umidade).
			descolamento	presença de sais	
	a base de óleo	descolamento	presença de sais	remoção da repintura, aplicação de compressas com água deionizada nas áreas afetadas para a remoção dos sais e pintura mineral ou sílico-mineral.

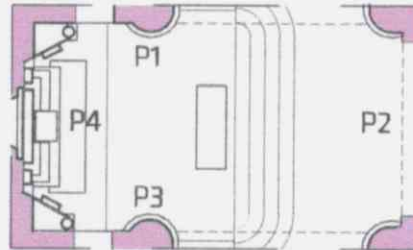
Ambiente: Capela Mor - CAP

IDENTIFICAÇÃO		ANÁLISE		AVALIAÇÃO	PROJETO
Objeto	Elemento	Construtiva/ Estrutural - Materiais/Tecn.	Estado de Conservação - Danos/Patologias	Principais causas	Técnica a ser adotada
Parede 3	Alvenaria	tijolo de argila	-	-	-
	Reboco	argamassa de cal e areia	-	-	-
	Pintura	a base de cal	mancha de umidade	presença de umidade no solo	emprego da barreira química através de materiais hidrófugos (repelentes de umidade).
		a base de óleo	descolamento	presença de sais	remoção da repintura, aplicação de compressas com água deionizada nas áreas afetadas para a remoção dos sais e pintura mineral ou sílico-mineral.
Parede 4	Alvenaria	tijolo de argila	-	-	-
	Reboco	argamassa de cal e areia	-	-	-
	Pintura	a base de cal	mancha de umidade	presença de umidade no solo	emprego da barreira química através de materiais hidrófugos (repelentes de umidade).
			galerias de xilófagos	presença de térmitas	remoção dos possíveis termiteiros e das galerias, com tratamento curativo e preventivo com biocida específico para cupins

Forro	-	em madeira; encaixe saia-camisa; gamela	perda de material de suporte	desconhecida	substituição das peças danificadas por novas de mesmo material
			galerias de xilófagos	presença de térmitas	remoção dos possíveis termiteiros e das galerias, com tratamento curativo e preventivo com biocida específico para cupins
Piso	-	ladrilho hidráulico	perda de policromia	desgaste natural	substituição das peças danificadas por novas de mesmo padrão

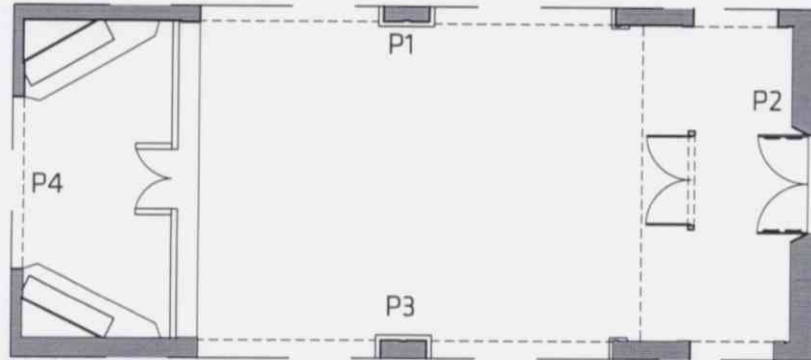
Ambiente: Nave central - NVC

IDENTIFICAÇÃO		ANÁLISE		AVALIAÇÃO	PROJETO
Objeto	Elemento	Construtiva/ Estrutural - Materiais/Tecn.	Estado de Conservação - Danos/Patologias	Principais causas	Técnica a ser adotada
Parede 1	Alvenaria	tijolo de argila	-	-	-
	Reboco	argamassa de cal e areia	-	-	-
	Pintura	a base de cal	mancha de umidade	presença de umidade no solo e	emprego da barreira química através de materiais hidrófugos (repelentes de umidade).
				infiltração de águas pluviais	instalação de novo sistema de calhas
Pintura	a base de óleo	eflorescência	manchas de galerias de xilófagos	presença de térmitas	remoção dos possíveis termiteiros e das galerias, com tratamento curativo e preventivo com biocida específico para cupins
			presença de sais	remoção da repintura, aplicação de compressas com água deionizada nas áreas afetadas para a remoção dos sais e pintura mineral ou sílico-mineral.	
Parede 2	Alvenaria	tijolo de argila	-	-	-

Reboco	argamassa de cal e areia	-	-	-
	Pintura	a base de cal	mancha de umidade	presença de umidade no solo	emprego da barreira química através de materiais hidrófugos (repelentes de umidade).
eflorescência				remoção da repintura, aplicação de compressas com água deionizada nas áreas afetadas para a remoção dos sais e pintura mineral ou sílico-mineral.	
Piso	-	ladrilho hidráulico	perda de policromia	desgaste natural	substituição das peças danificadas por novas de mesmo padrão.
			perda de material de suporte	ação mecânica de impacto

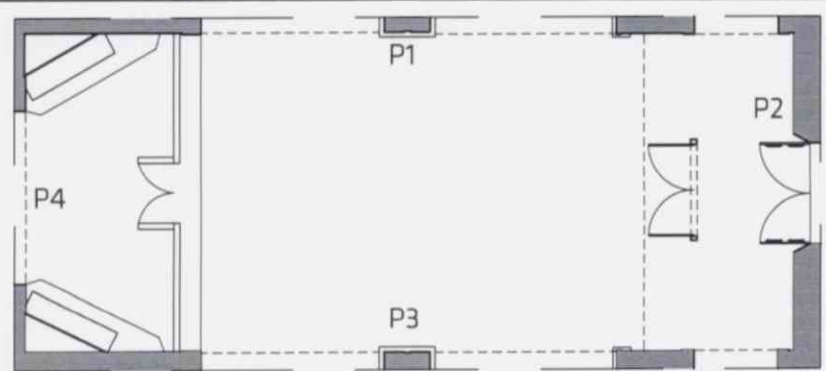
Ambiente: Nave central - NVC

IDENTIFICAÇÃO		ANÁLISE		AVALIAÇÃO	PROJETO
Objeto	Elemento	Construtiva/ Estrutural - Materiais/Tecn.	Estado de Conservação - Danos/Patologias	Principais causas	Técnica a ser adotada
Parede 3	Alvenaria	tijolo de argila	-	-	-
	Reboco	argamassa de cal e areia	-	-	-
	Pintura	a base de cal	mancha de umidade	presença de umidade no solo	emprego da barreira química através de materiais hidrófugos (repelentes de umidade).
		a base de óleo	descolamento	presença de sais	remoção da repintura, aplicação de compressas com água deionizada nas áreas afetadas para a remoção dos sais e pintura mineral ou sílico-mineral.
Parede 4	Alvenaria	tijolo de argila	-	-	-
	Reboco	argamassa de cal e areia	-	-	-
	Pintura	a base de cal	mancha de umidade	presença de umidade no solo	emprego da barreira química através de materiais hidrófugos (repelentes de umidade).
			galerias de xilófagos	presença de térmitas	remoção dos possíveis termiteiros e das galerias, com tratamento curativo e preventivo com biocida específico para cupins

a base de óleo		eflorescência	presença de sais	remoção da repintura, aplicação de compressas com água deionizada nas áreas afetadas para a remoção dos sais e pintura mineral ou sílico-mineral.	
Forro	-	em madeira; encaixe saia-camisa e macho e fêmea; gamela	degradação	infiltração de águas pluviais	substituição das peças em estado de degradação
			perda de material de suporte no ornamento	desconhecida	restauração das peças

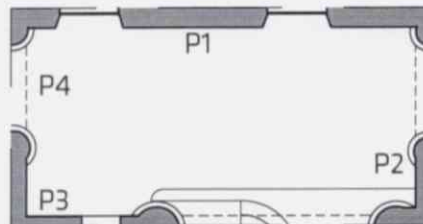
Ambiente: Corredor lateral epístola - CL2

IDENTIFICAÇÃO		ANÁLISE		AVALIAÇÃO	PROJETO
Objeto	Elemento	Construtiva/ Estrutural - Materiais/Tecn.	Estado de Conservação - Danos/Patologias	Principais causas	Técnica a ser adotada
Parede 1	Alvenaria	tijolo de argila	-	-	-
	Reboco	argamassa de cal e areia	-	-	-
		a base de cal	mancha de umidade	infiltração de águas pluviais	instalação de novo sistema de calhas.
			descolamento	presença de umidade no solo	emprego da barreira química através de materiais hidrófugos (repelentes de umidade).
	a base de óleo	eflorescência	presença de sais	remoção da repintura, aplicação de compressas com água deionizada nas áreas afetadas para a remoção dos sais e pintura mineral ou sílico-mineral.	
Parede 2	Alvenaria	tijolo de argila	-	-	-
	Reboco	argamassa de cal e areia	-	-	-
	Pintura	a base de cal	mancha de umidade	infiltração de águas pluviais	instalação de novo sistema de calhas.
			descolamento	presença de umidade no solo	emprego da barreira química através de materiais hidrófugos (repelentes de umidade).

a base de óleo	eflorescência	presença de sais	remoção da repintura, aplicação de compressas com água deionizada nas áreas afetadas para a remoção dos sais e pintura mineral ou sílico-mineral.

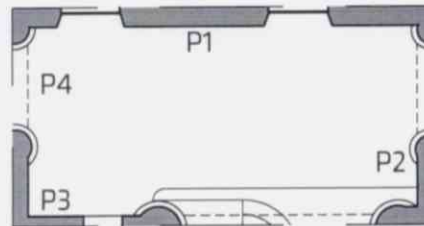
Ambiente: Corredor lateral epístola - CL2

IDENTIFICAÇÃO		ANÁLISE		AVALIAÇÃO	PROJETO
Objeto	Elemento	Construtiva/ Estrutural - Materiais/Tecn.	Estado de Conservação - Danos/Patologias	Principais causas	Técnica a ser adotada
Parede 3	Alvenaria	tijolo de argila	-	-	-
	Reboco	argamassa de cal e areia	-	-	-
		a base de cal	mancha de umidade	infiltração de águas pluviais	instalação de novo sistema de calhas.
			descolamento	presença de umidade no solo	emprego da barreira química através de materiais hidrófugos (repelentes de umidade).
	a base de óleo	eflorescência	presença de sais	remoção da repintura, aplicação de compressas com água deionizada nas áreas afetadas para a remoção dos sais e pintura mineral ou sílico-mineral.	
Parede 4	Alvenaria	tijolo de argila	vedação de vão	desconhecida	reabertura de entaipamento e instalação de peitoril
	Reboco	argamassa de cal e areia	-	-	-
	Pintura	a base de cal	mancha de umidade	infiltração de águas pluviais	instalação de novo sistema de calhas.

descolamento	presença de umidade no solo	emprego da barreira química através de materiais hidrófugos (repelentes de umidade).
	a base de óleo	eflorescência	presença de sais	remoção da repintura, aplicação de compressas com água deionizada nas áreas afetadas para a remoção dos sais e pintura mineral ou sílico-mineral.	
Forro	laje voltterrana	tijolo, armação metálica, argamassa	desprendimento do reboco	infiltração de águas pluviais	demolição da laje e construção de um novo forro saia-camisa em ipê.
			mancha de umidade		
Piso	-	ladrilho hidráulico	perda de policromia	desgaste natural	-

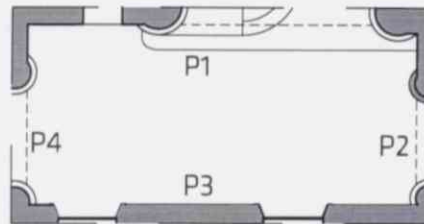
Ambiente: Corredor lateral evangelho - CL1

IDENTIFICAÇÃO		ANÁLISE		AVALIAÇÃO	PROJETO
Objeto	Elemento	Construtiva/ Estrutural - Materiais/Tecn.	Estado de Conservação - Danos/Patologias	Principais causas	Técnica a ser adotada
Parede 1	Alvenaria	tijolo de argila	-	-	-
	Reboco	argamassa de cal e areia	desprendimento	ação mecânica de impacto	obturação com argamassa de areia e cal*
	Pintura	a base de água	descolamento	presença de umidade no solo presença de sais	emprego da barreira química através de materiais hidrófugos (repelentes de umidade).
		a base de óleo	eflorescência	presença de sais	remoção da repintura, aplicação de compressas com água deionizada nas áreas afetadas para a remoção dos sais e pintura mineral ou sílico-mineral.
Parede 2	Alvenaria	tijolo de argila	-	-	-
	Reboco	argamassa de cal e areia	-	-	-
	Pintura	a base de cal	mancha de umidade	infiltração de águas pluviais	instalação de novo sistema de calhas.
			descolamento	presença de umidade no solo	emprego da barreira química através de materiais hidrófugos (repelentes de umidade).

a base de óleo	eflorescência	presença de sais	remoção da repintura, aplicação de compressas com água deionizada nas áreas afetadas para a remoção dos sais e pintura mineral ou sílico-mineral.		
Forro	laje voltterrana	tijolo, armação metálica, argamassa	desprendimento do reboco mancha de umidade	infiltração de águas pluviais	demolição da laje e construção de um novo forro saia-camisa em ipê.
Piso	-	ladrilho hidráulico	perda de policromia	desgaste natural	-

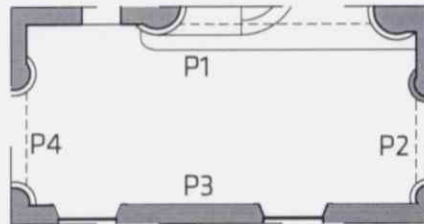
Ambiente: Corredor lateral evangelho - CL2

IDENTIFICAÇÃO		ANÁLISE		AVALIAÇÃO	PROJETO
Objeto	Elemento	Construtiva/ Estrutural - Materiais/Tecn.	Estado de Conservação - Danos/Patologias	Principais causas	Técnica a ser adotada
Parede 3	Alvenaria	tijolo de argila	-	-	-
	Reboco	argamassa de cal e areia	-	-	-
		a base de cal	mancha de umidade	infiltração de águas pluviais	instalação de novo sistema de calhas.
			descolamento	presença de umidade no solo	emprego da barreira química através de materiais hidrófugos (repelentes de umidade).
	a base de óleo	eflorescência	presença de sais	remoção da repintura, aplicação de compressas com água deionizada nas áreas afetadas para a remoção dos sais e pintura mineral ou sílico-mineral.	
Parede 4	Alvenaria	tijolo de argila	rachadura	desconhecida	-
			vedação de vão	desconhecida	reabertura de entaipamento e instalação de peitoril
	Reboco	argamassa de cal e areia	-	-	-
	Pintura	a base de cal	mancha de umidade	infiltração de águas pluviais	instalação de novo sistema de calhas.

descolamento	presença de umidade no solo	emprego da barreira química através de materiais hidrófugos (repelentes de umidade).
	a base de óleo	eflorescência	presença de sais	remoção da repintura, aplicação de compressas com água deionizada nas áreas afetadas para a remoção dos sais e pintura mineral ou sílico-mineral.

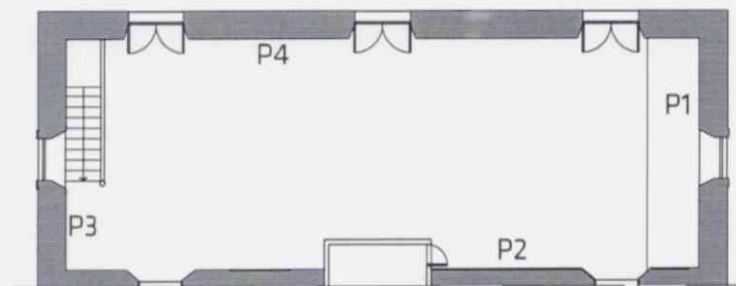
Ambiente: Consistório - CSO

IDENTIFICAÇÃO		ANÁLISE		AVALIAÇÃO	PROJETO
Objeto	Elemento	Construtiva/ Estrutural - Materiais/Tecn.	Estado de Conservação - Danos/Patologias	Principais causas	Técnica a ser adotada
Parede 1	Alvenaria	tijolo de argila	-	-	-
	Reboco	argamassa de cal e areia	desprendimento	ação mecânica de impacto	obturação com argamassa de areia e cal*
			obturações posteriores	desconhecida	
Pintura	a base de água	descolamento	infiltração de águas pluviais	instalação de novo sistema de calhas	
Parede 2	Alvenaria	tijolo de argila	vedação de vão	desconhecida	reabertura dos entaipamentos e instalação de peitoril
	Reboco	argamassa de cal e areia	desprendimento	ação mecânica de impacto	obturação com argamassa de areia e cal*
			obturações posteriores	desconhecida	
Pintura	a base de cal	descolamento	desconhecida	pintura mineral ou sílico-mineral.	
Forro	-	-	-	-	novo forro saia camisa em madeira ipê
Piso	tabuado	em madeira	degradação	abrasão e ação mecânica de impacto	novo piso em madeira ipê

*Identificar os materiais constituintes do substrato . Realizar testes para comparar a cor e a dureza antes de efetuar a obturação.

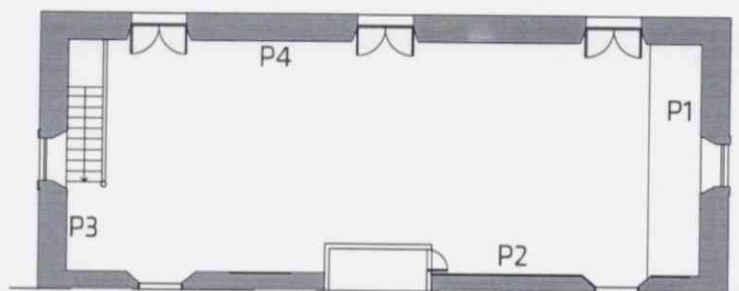
Ambiente: Consistório - CSO

IDENTIFICAÇÃO		ANÁLISE		AVALIAÇÃO	PROJETO
Objeto	Elemento	Construtiva/ Estrutural - Materiais/Tecn.	Estado de Conservação - Danos/Patologias	Principais causas	Técnica a ser adotada
Parede 3	Alvenaria	tijolo de argila	-	-	-
	Reboco	argamassa de cal e areia	desprendimento	ação mecânica de impacto	obturação com argamassa de areia e cal*
			obturações posteriores	desconhecida	
Pintura	a base de água	descolamento	infiltração de águas pluviais	instalação de novo sistema de calhas.	
Parede 4	Alvenaria	tijolo de argila	vedação de vão	desconhecida	reabertura dos entaipamentos e instalação de esquadrias.
	Reboco	argamassa de cal e areia	desprendimento	ação mecânica de impacto	obturação com argamassa de areia e cal*
			obturações posteriores	desconhecida	
	Pintura	a base de cal	descolamento	desconhecida	pintura mineral ou sílico-mineral.
mancha de umidade			infiltração de águas pluviais	reorganização do revestimento do telhado

*Identificar os materiais constituintes do substrato. Realizar testes para comparar a cor e a dureza antes de efetuar a obturação.
