PROJETO DE RESTAURO E REABILITAÇÃO

SOBRADO DO
BARÃO DE MESSEJANA

ARACATI/CE

MEMORIAL DESCRITIVO
PROJETO ARQUITETÔNICO
DE RESTAURO

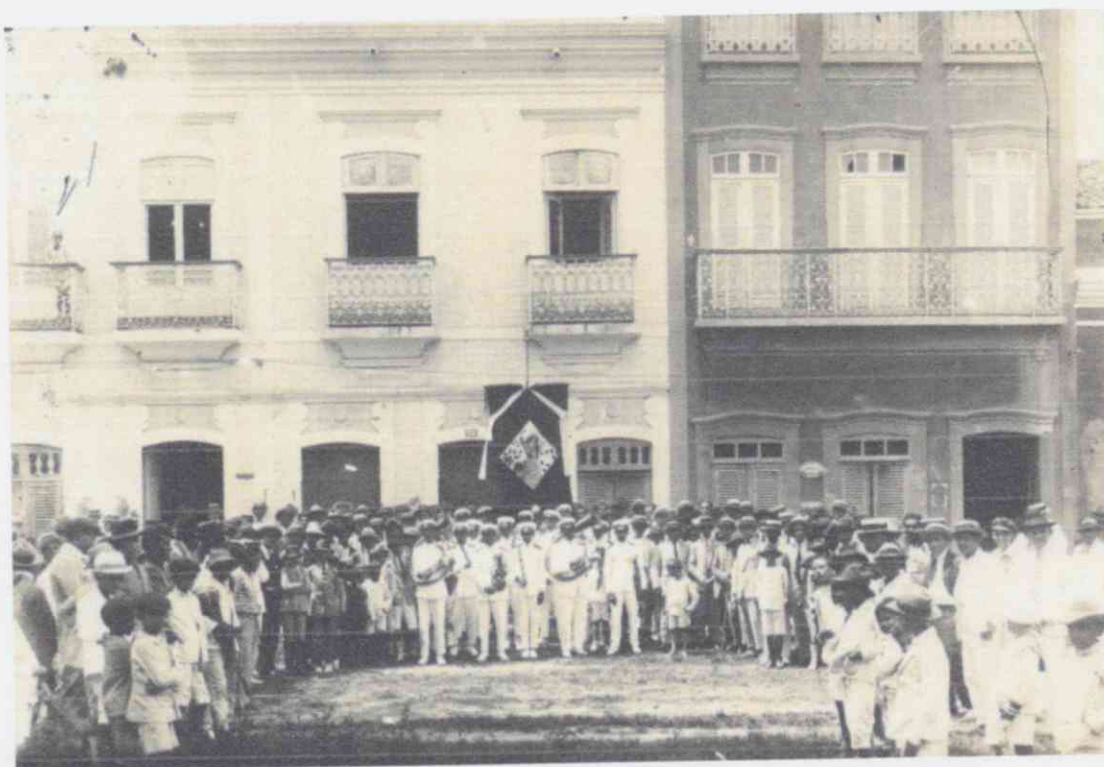
Fig.01: Imagem antiga do sobrado nas primeiras décadas do século XX.

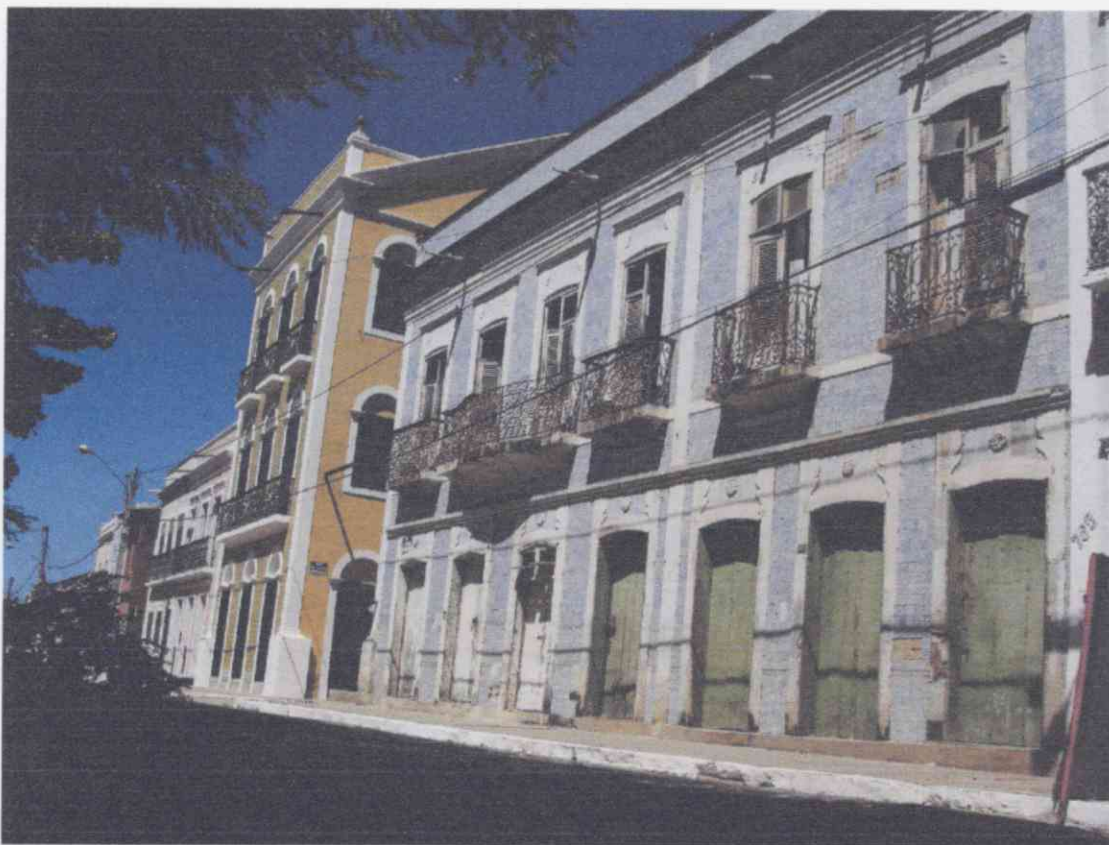
Fig. 02: Fachada principal da do sobrado com edifício do museu Jaguaribano ao fundo.

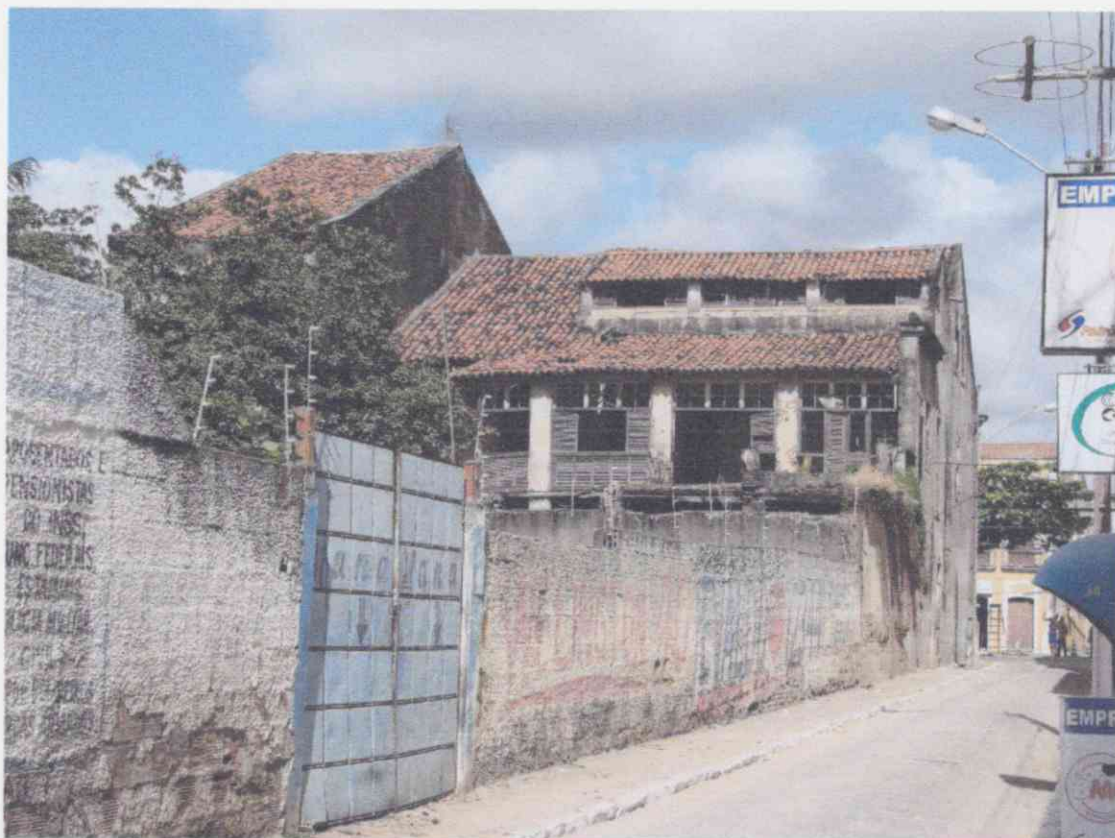
Fig. 03: Fachada posterior da edificação vista a partir da Tv. Barão de Messejana.

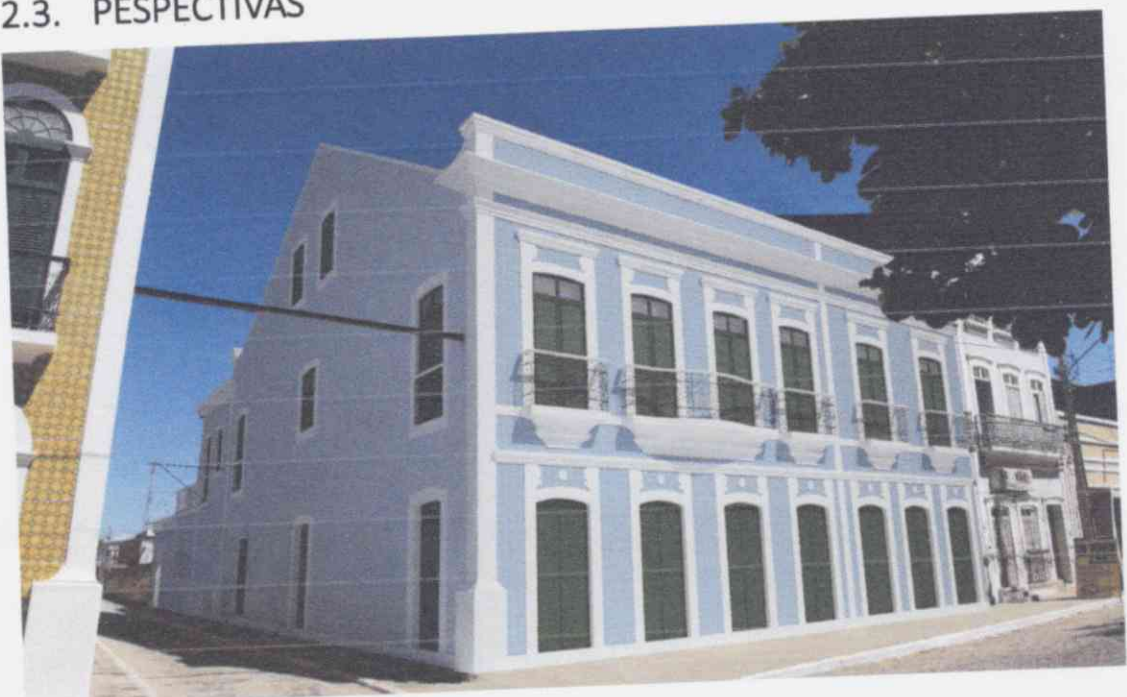
Fig.03: Proposta de restauro das fachadas.

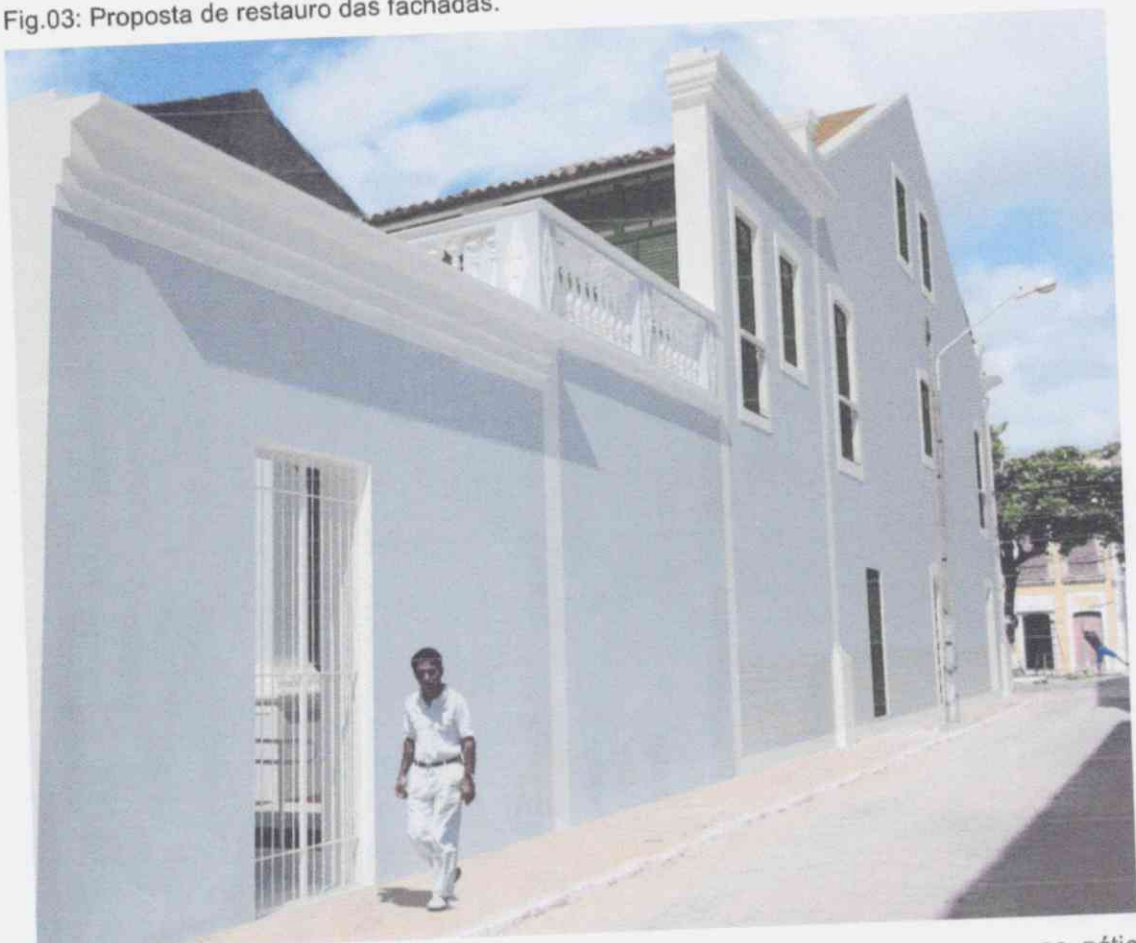
Fig.04: Fachada lateral da edificação. Em primeiro plano se vê o novo acesso ao pátio adaptado para cadeirantes.

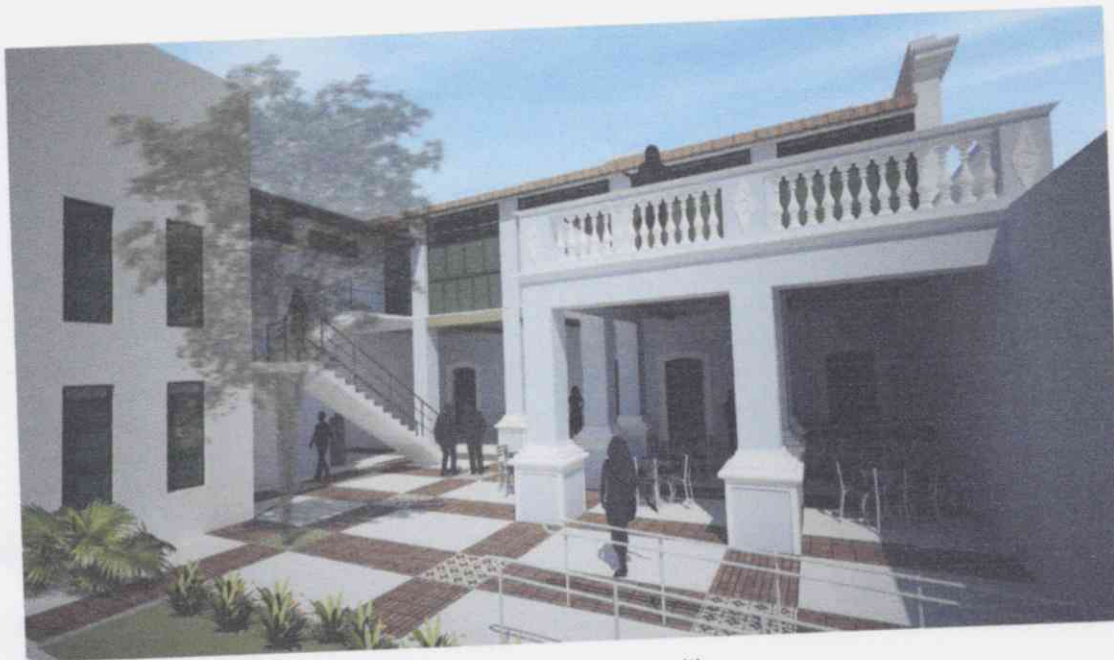
Fig.05: Intervenções propostas para o pátio e espaço multiuso.

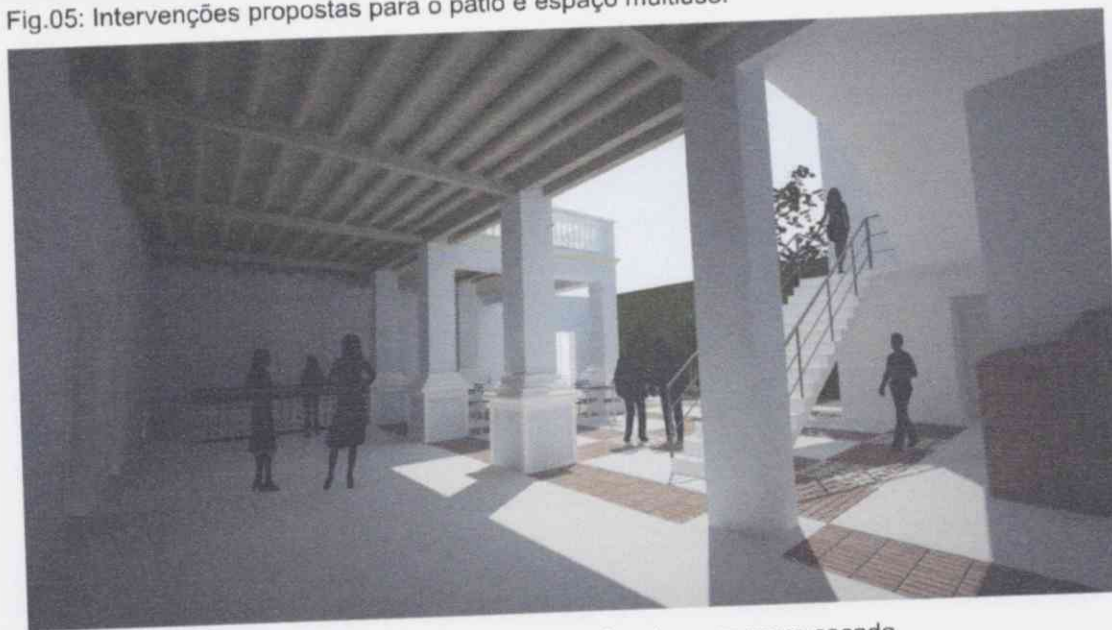
Fig.06: Espaço multiuso sob a varanda posterior. Atentar para nova escada de acesso ao pavimento superior.

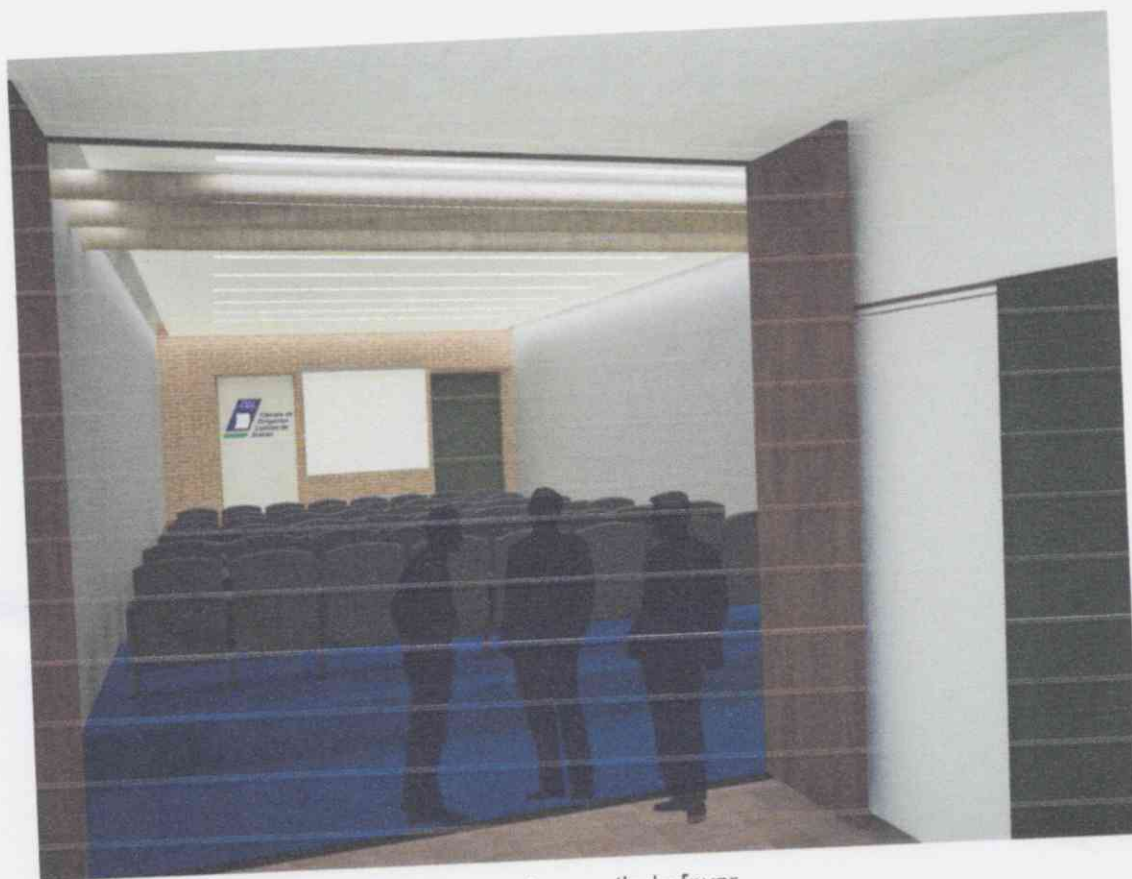
Fig. 07: Auditório proposto em visão tomada a partir do foyer.
