LEGENDA DE INTERVENÇÕES DE COBERTA (c)

LEGENDA DE INTERVENÇÕES GERAIS (d)

LEGENDA DE INTERVENÇÕES ESQUADRIAS (e)

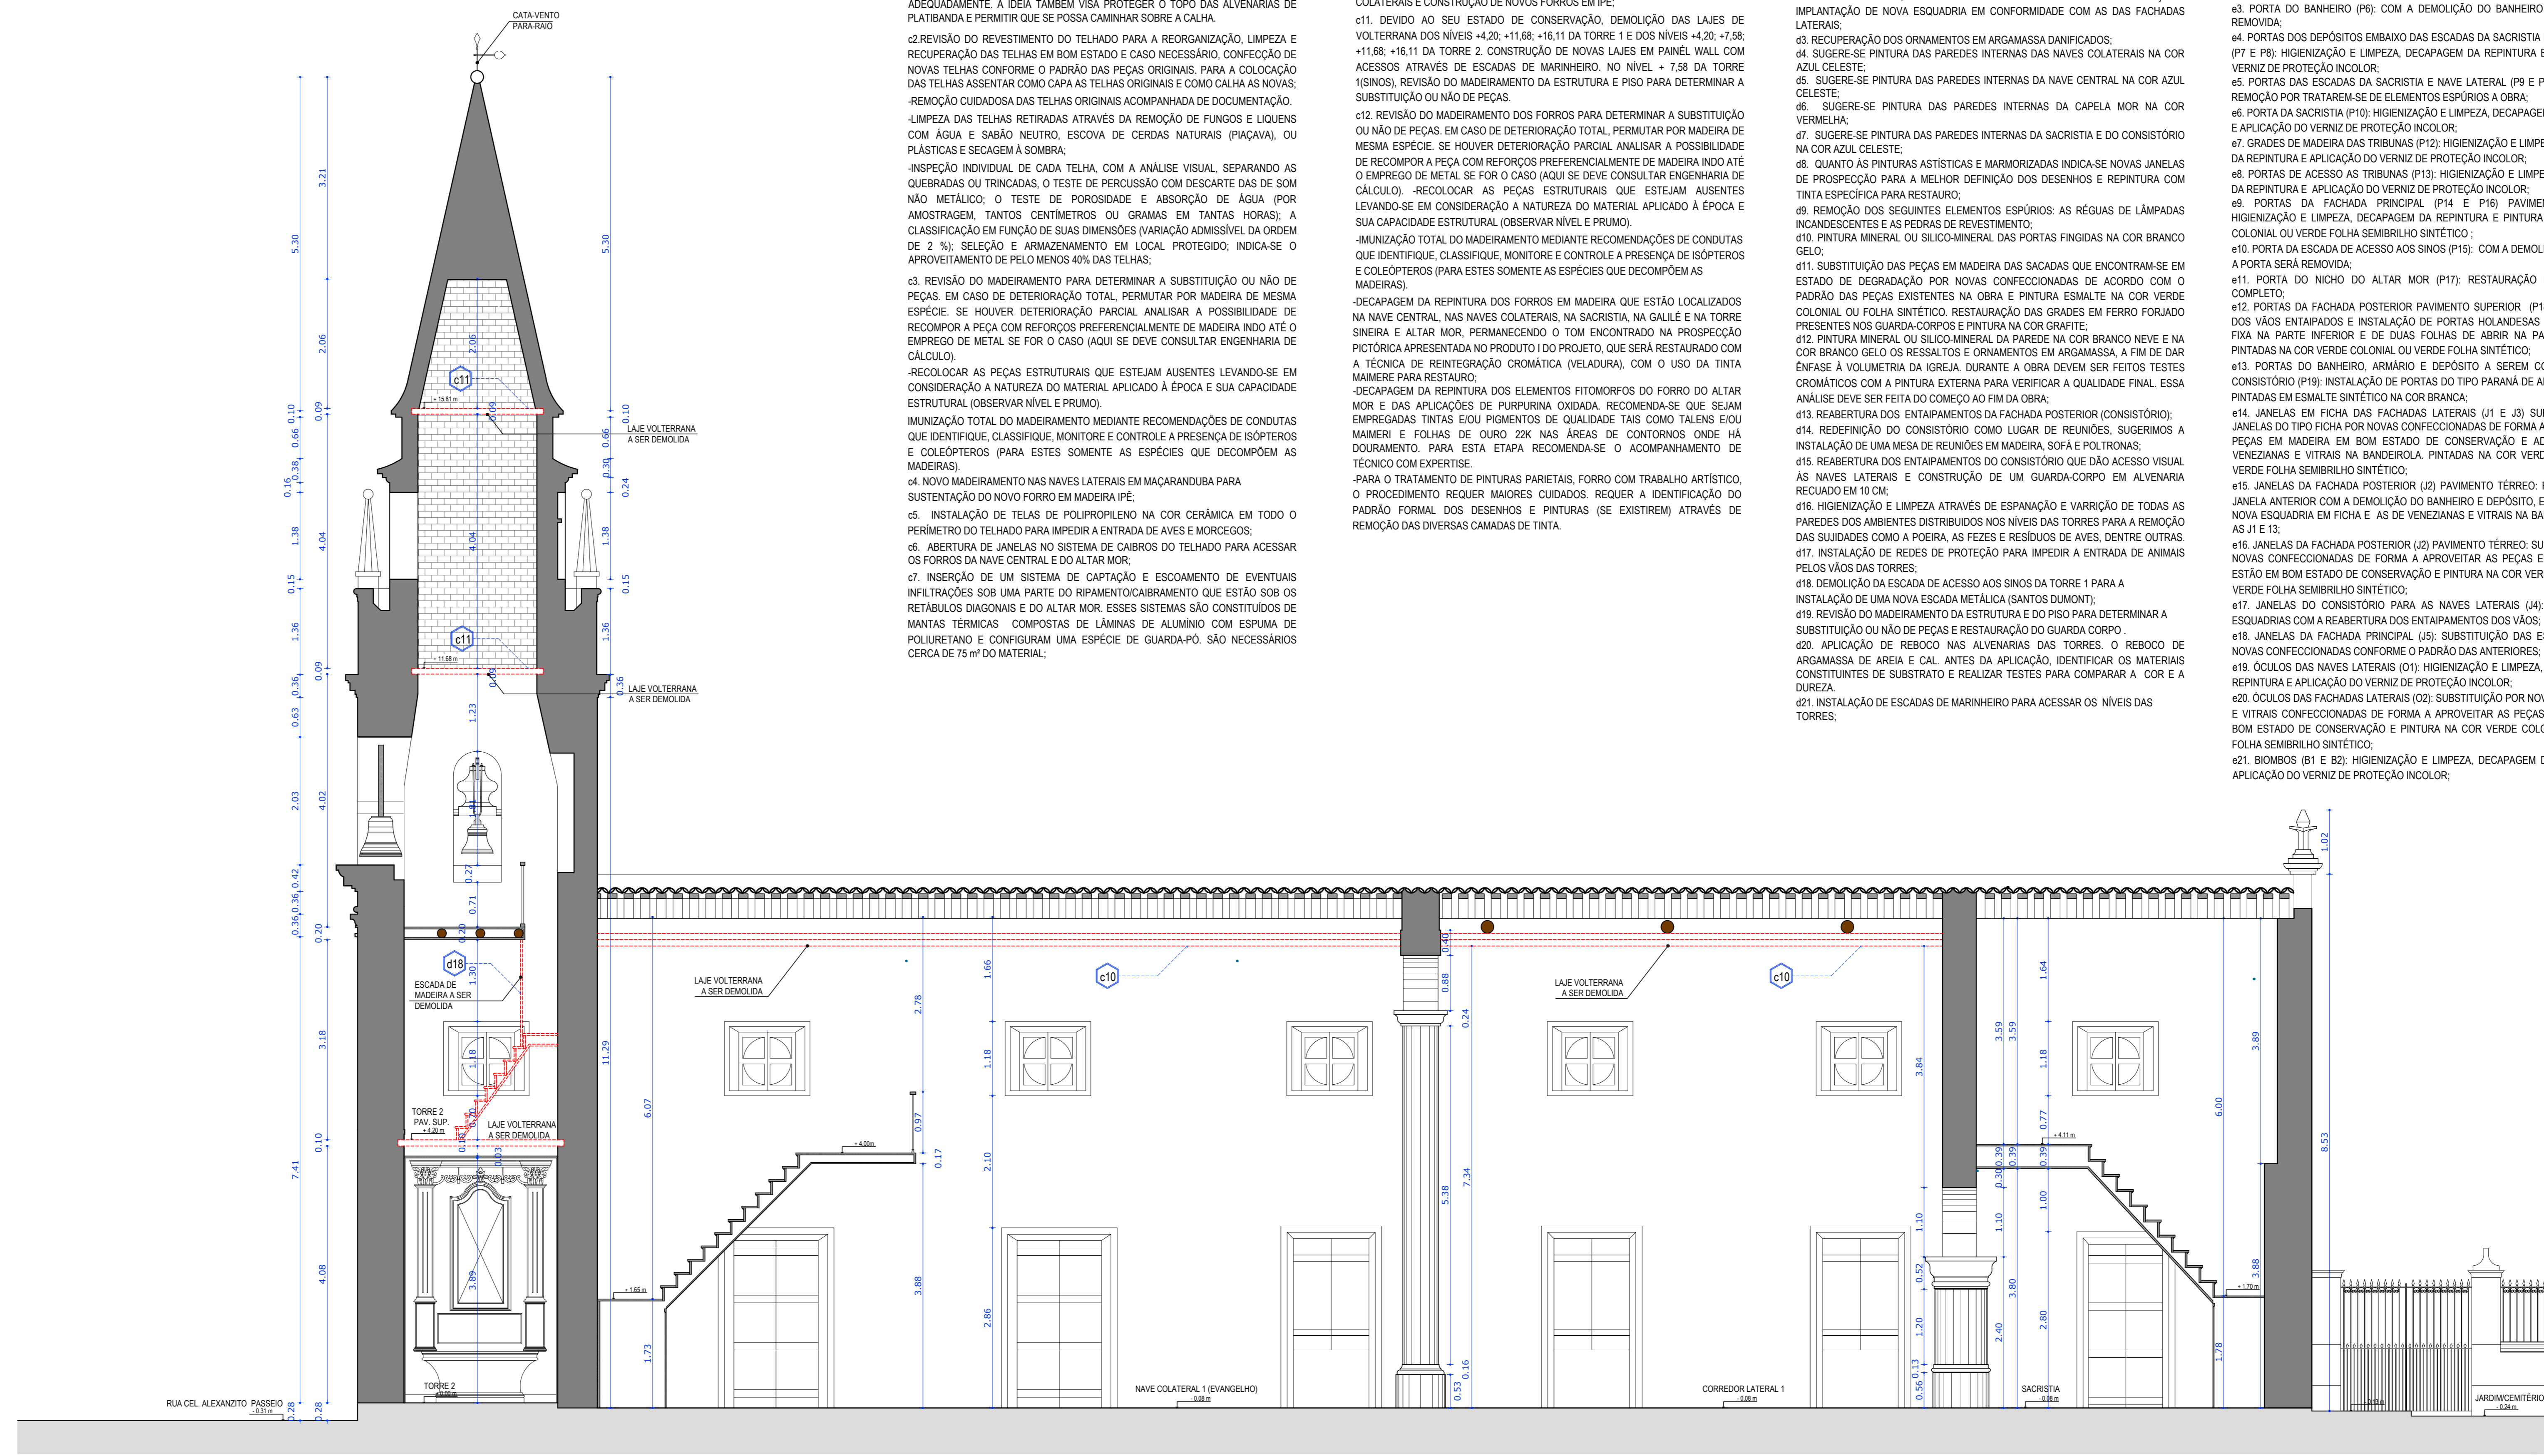
- c1. SISTEMA DE DISPOSITIVOS DE ESCOAMENTO, COMO AS CALHAS, RINÇÕES E CONDUTORES NA DIMENSÃO DE SUA VAZÃO, ADEQUÁ-LAS A UMA MARSEM DE SEGURANÇA, PARA COMBATER A INFILTRAÇÃO IDENTIFICADA NO DIAGNÓSTICO E MAPA DE DANOS APRESENTADO NO PRODUTO I DO PROJETO SERÃO INSTALADAS CALHAS DE FIBRA DE VIDRO FEITAS SOB MEDIDA E IMPERMEABILIZADAS ADEQUADAMENTE. A IDEIA TAMBÉM VISA PROTEGER O TOPO DAS ALVENARIAS DE PLATANDA E PERMITIR QUE SE POSSA CAMINHAR SOBRE A CALHA.

- c2. REVISÃO DO REVESTIMENTO DO TELHADO PARA A REORGANIZAÇÃO, LIMPEZA E RECUPERAÇÃO DAS TELHAS EM BOM ESTADO E CASO NECESSÁRIO, CONEÇÃO DE NOVAS TELHAS CONFORME O PADRÃO DAS PEÇAS ORIGINAIS. PARA A COLOCAÇÃO DAS TELHAS ASSENTAR COMO CAPA AS TELHAS ORIGINAIS E COMO CALHA AS NOVAS. -REMOÇÃO CUIDADOSA DAS TELHAS ORIGINAIS ACOMPANHADA DE DOCUMENTAÇÃO. -LIMPEZA DAS TELHAS REITRADAS ATRAVÉS DA REMOÇÃO DE FUNGOS E LIQUENS COM ÁGUA E SABÃO NEUTRO. ESCOVA DE CERDAS NATURAIS (PIAÇAVA), OU PLÁSTICAS E ESCOVAS SOMBRA. -INSPEÇÃO INDIVIDUAL DE CADA TELHA, COM A ANÁLISE VISUAL, SEPARANDO AS QUEBRADAS OU TRINCADAS, O TESTE DE PERCUSSÃO COM DESCARTE DAS DE SOM NÃO METÁLICO, O TESTE DE POROSIDADE E ABSORÇÃO DE ÁGUA (POR AMOSTRAGEM, TANTOS CENTÍMETROS OU GRAMAS EM TANTAS HORAS), A CLASSIFICAÇÃO EM FUNÇÃO DE SUAS DIMENSÕES (VARIAÇÃO ADMISSÍVEL DA OREM DE 2 %) SELEÇÃO E ARMAZENAMENTO EM LOCAL PROTEGIDO, INDICA-SE O APROVEITAMENTO DE PELO MENOS 40% DAS TELHAS.

- c3. REVISÃO DO MADEIRAMENTO PARA DETERMINAR A SUBSTITUIÇÃO OU NÃO DE PEÇAS EM CASO DE DETERIORAÇÃO TOTAL. PERMITIR POR MADEIRA DE MESMA ESPÉCIE. SE HOUVER DETERIORAÇÃO PARCIAL, ANALISAR A POSSIBILIDADE DE RECOMPOR A PEÇA COM REFORÇOS PREFERENCIALMENTE DE MADEIRA INDO ATÉ O EMPREGO DE METAL. SE FOR O CASO (AQUI SE DEVE CONSULTAR ENGENHARIA DE CÁLCULO).

- c4. RELOCAR AS PEÇAS ESTRUTURAS QUE ESTEJAM AUSENTES LEVANDO-SE EM CONSIDERAÇÃO A NATUREZA DO MATERIAL APLICADO À ÉPOCA E SUA CAPACIDADE ESTRUTURAL (OBSERVAR NÍVEL E PRUMO). -IMUNIZAÇÃO TOTAL DO MADEIRAMENTO MEDIANTE RECOMENDAÇÕES DE CONDUTAS QUE IDENTIFIQUE, CLASSIFIQUE, MONITORE E CONTROLE A PRESENÇA DE ISÓPTEROS E COLÉPTEROS (PARA ESTES SOMENTE AS ESPÉCIES QUE DECOMPÕEM AS MADEIRAS).

- c5. NOVO MADEIRAMENTO NAS NAVES LATERAIS EM MAGARANDUBRA PARA SUSTENTAÇÃO DO NOVO FORRO EM MADEIRA IPÊ.
- c6. INSTALAÇÃO DE TELHAS DE POLIPROPILENO NA COR CERÂMICA EM TODO O PERÍMETRO DO TELHADO PARA IMPEDIR A ENTRADA DE AVES E MORCEGOS.

- c7. ABERTURA DE JANELAS NO SISTEMA DE CABROS DO TELHADO PARA ACESSAR OS FORROS DA NAVE CENTRAL E DO ALTAR MOR.
- c8. INSERÇÃO DE UM SISTEMA DE CAPTAÇÃO E ESCOAMENTO DE EVENTUAIS INFILTRAÇÕES SOB UMA PARTE DO RIPIMENTO/CABRIMENTO QUE ESTÃO SOB OS RETÁBULOS DIFRACIOS E DO ALTAR MOR. ESSES SISTEMAS SÃO CONSTITUÍDOS DE MANTAS TERMOICAS COMPOSTAS DE LÂMINAS DE ALUMÍNIO COM ESPUMA DE POLIURETANO E CONFIGURAM UMA ESPÉCIE DE GUARDA-PÓ. SÃO NECESSÁRIOS CERCA DE 75 m² DO MATERIAL.
