**LEGENDA DE INTERVENÇÕES DE COBERTA (c)**

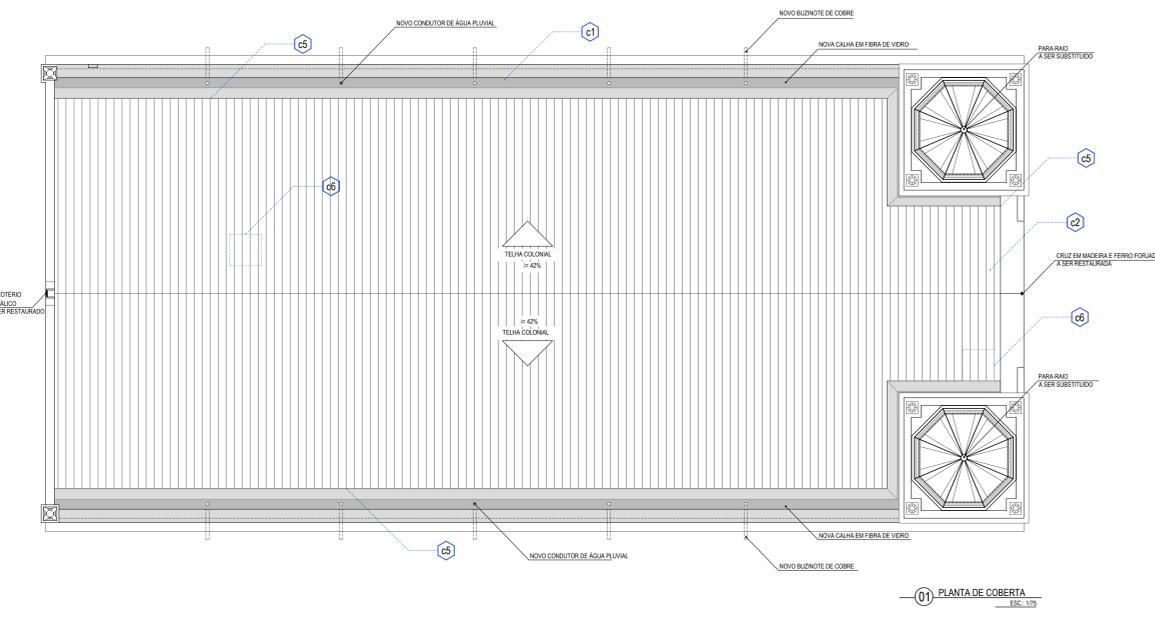
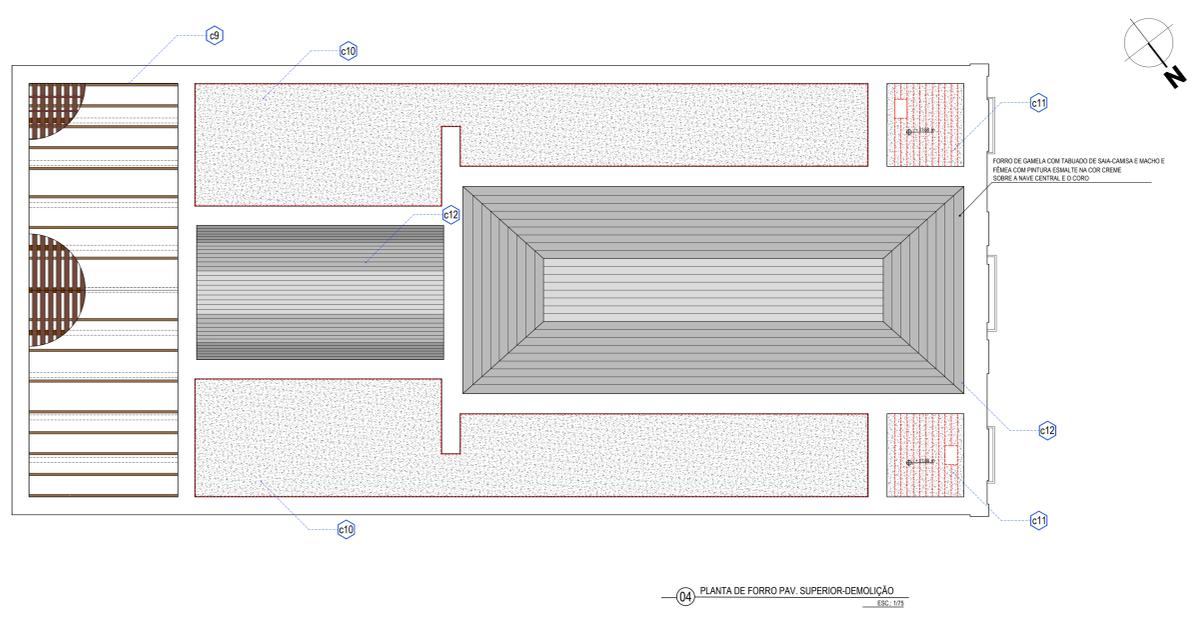
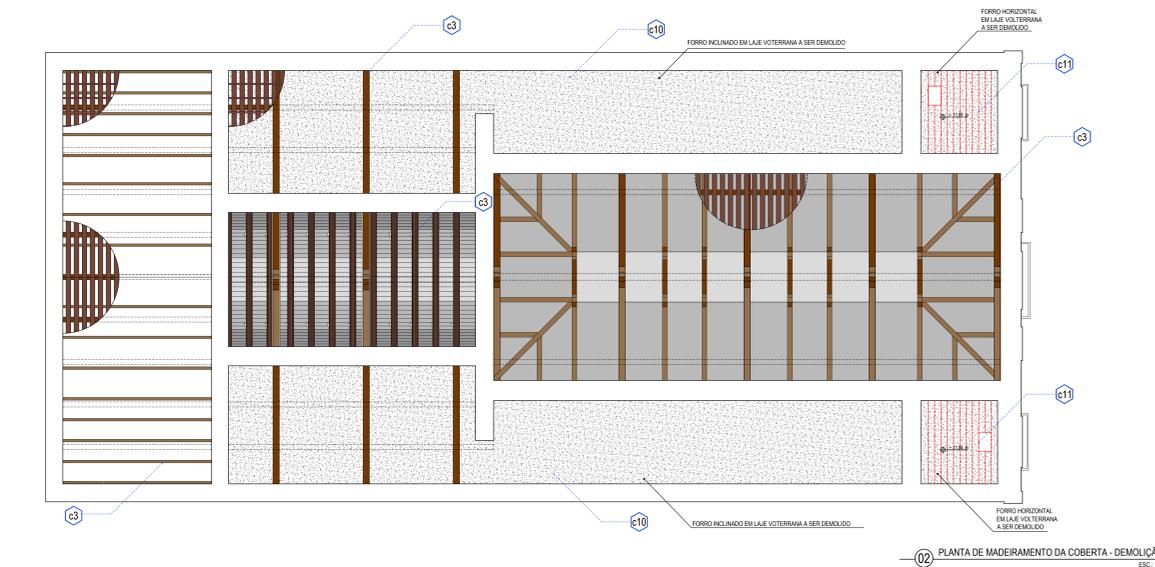
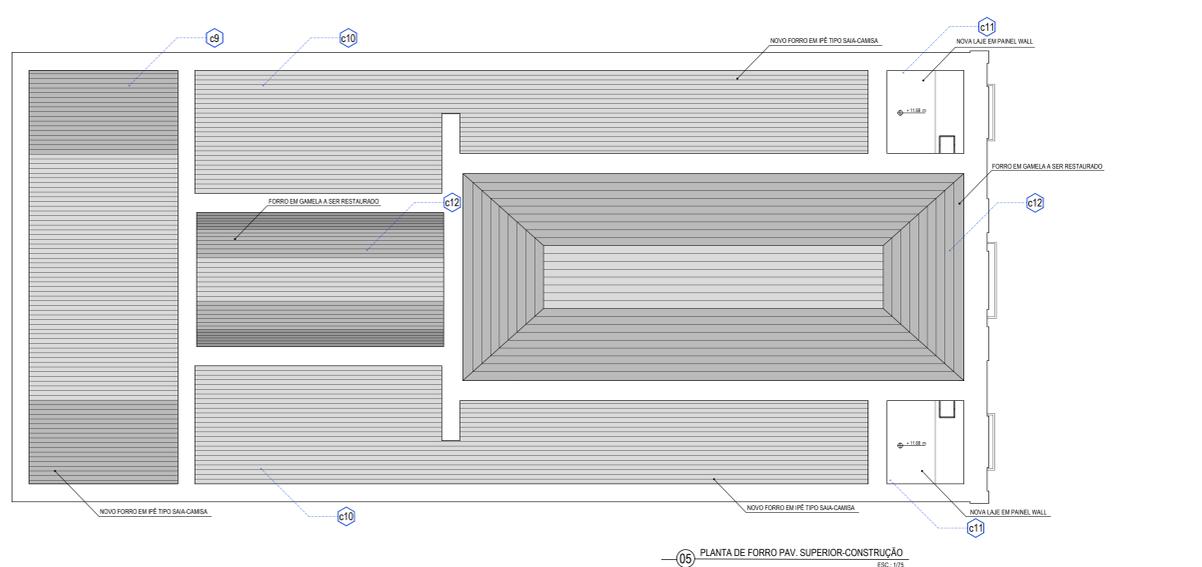
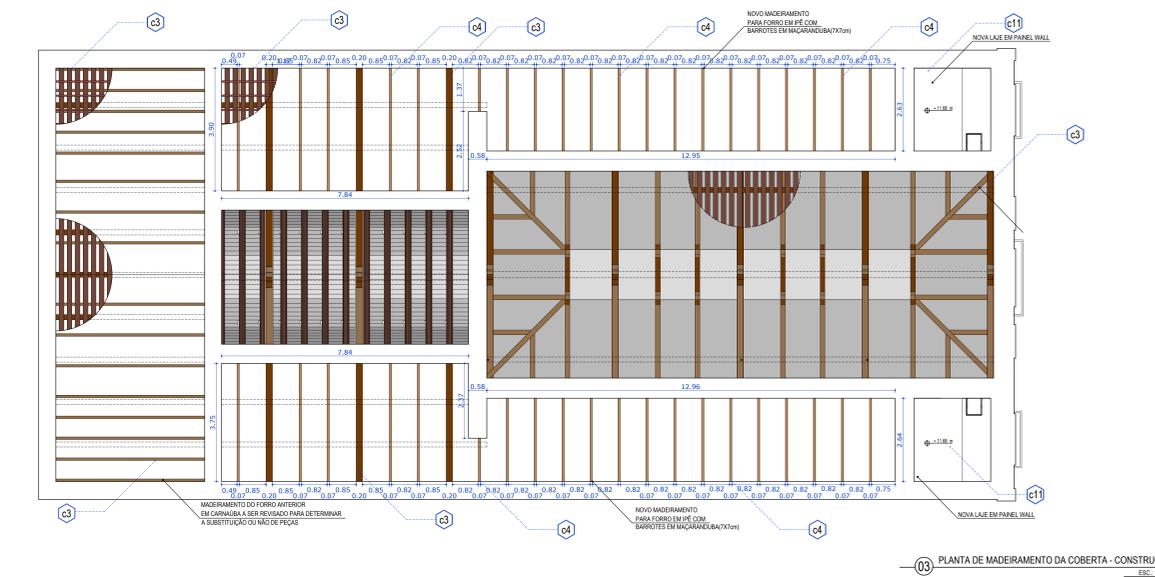
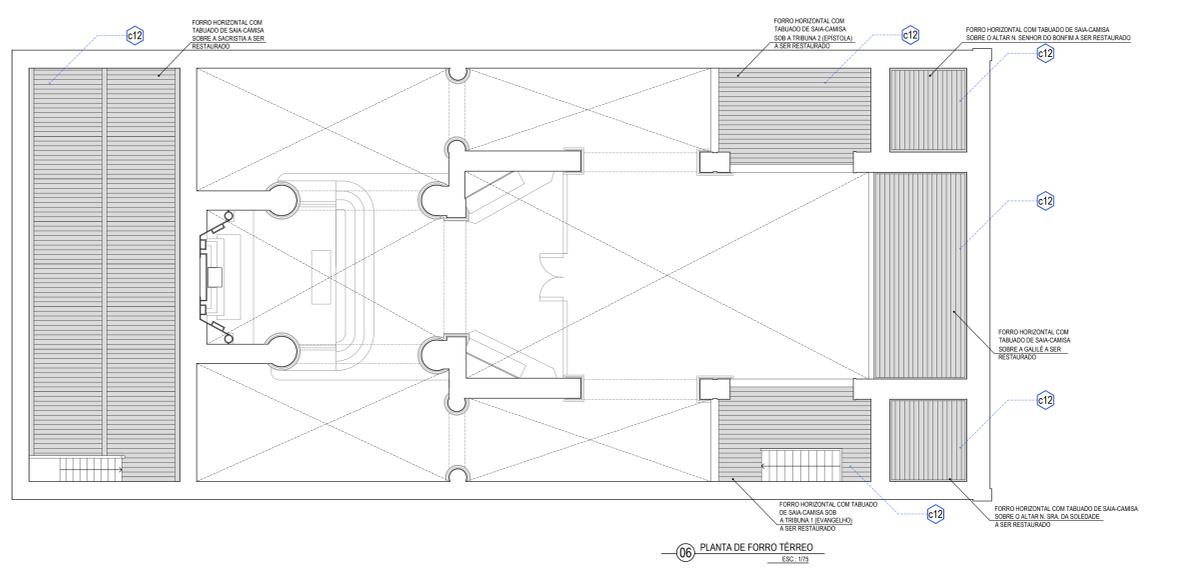
c1 SISTEMA DE DISPOSITIVOS DE ESCOAMENTO, COMO AS CALHAS, RINÇÕES E CONDUTORES NA DIMENSÃO DE SUA VAZÃO, ADEQUADAS A UMA MARGEM DE SEGURANÇA PARA COMBATER A INFILTRAÇÃO IDENTIFICADA NO DIAGNÓSTICO E MAPA DE DANOS APRESENTADO NO PROJETO E DO PROJETO SERÃO INSTALADAS CALHAS DE FIBRA DE VIDRO FEITAS SOB MEDIDA E IMPERMEABILIZADAS ADEQUADAMENTE. A IDEIA TAMBÉM VISAR PROTEGER O TOPO DAS ALVENARIAS DE PLATIBANDAS E FERRITAS QUE SE POSSA CAMINHAR SOBRE A CALHA.  
c2 REVISÃO DO REVESTIMENTO DO TELHADO PARA A REORGANIZAÇÃO, LIMPEZA E RECUPERAÇÃO DAS TELHAS EM BOM ESTADO E CASO NECESSÁRIO, CONFECÇÃO DE NOVAS TELHAS CONFORME O PADRÃO DAS PEÇAS ORIGINAIS. PARA A COLOCAÇÃO DAS TELHAS ASSENTAR COMO CASAS TELHAS ORIGINAIS E COMO CALHAS AS NOVAS.  
c3 REMOÇÃO CUIDADOSA DAS TELHAS ORIGINAIS ACOMPANHADA DE DOCUMENTAÇÃO. LIMPEZA DAS TELHAS RETIRADAS ATRAVÉS DA REMOÇÃO DE FUNGOS E LÍQUENS COM ÁGUA E SABÃO NEUTRO, ESCOVA DE CERDAS NATURAIS (PÇAÇAVAL) OU PLÁSTICAS E SECAGEM A SOMBRA.

c4 INSPEÇÃO INDIVIDUAL DE CADA TELHA, COM A ANÁLISE VISUAL, SEPARANDO AS QUEBRADAS OU TRINCADAS, O TESTE DE PERCUSSÃO COM DESARTE DAS DE SOM NÃO METÁLICO, O TESTE DE POROSIDADE E ABSORÇÃO DE ÁGUA (POR AMOSTRAGEM, TANTOS CENTÍMETROS OU GRAMAS EM TANTAS HORAS), A CLASSIFICAÇÃO EM FUNÇÃO DE SUAS DIMENSÕES (VARIAÇÃO ADMISSÍVEL DA ORDEM DE 2%), SELEÇÃO E ARMAZENAMENTO EM LOCAL PROTEGIDO, INDICA-SE O APROVEITAMENTO DE PELO MENOS 40% DAS TELHAS.  
c5 REVISÃO DO MADEIRAMENTO PARA DETERMINAR A SUBSTITUIÇÃO OU NÃO DE PEÇAS. EM CASO DE DETERIORAÇÃO TOTAL, PERMITIR POR MADEIRA DE MESMA ESPÉCIE. SE HOUVER DETERIORAÇÃO PARCIAL, ANALISAR A POSSIBILIDADE DE RECOMPOR A PEÇA COM REFORÇOS PREFERENCIALMENTE DE MADEIRA INDO ATÉ O EMPREGO DE METAL SE FOR O CASO (AQUÍ SE DEVE CONSULTAR ENGENHARIA DE CÁLCULO).  
c6 RECOLOCAR AS PEÇAS ESTRUTURAIS QUE ESTEJAM AJUSTES LEVANDO-SE EM CONSIDERAÇÃO A NATUREZA DO MATERIAL, APLICADO À ÉPOCA E SUA CAPACIDADE ESTRUTURAL (OBSERVAR NÍVEL E FUMOS).

c7 MINUZIAÇÃO TOTAL DO MADEIRAMENTO MEDIANTE RECOMENDAÇÕES DE CONDUTAS QUE IDENTIFIQUE, CLASSIFIQUE, MONITORE E CONTROLE A PRESENÇA DE ISÓPTEROS E COLÉPTEROS (PARA ESTES SOMENTE AS ESPÉCIES QUE DECOMPOEM AS MADEIRAS).  
c8 NOVO MADEIRAMENTO NAS NAVES LATERAIS EM MAÇARANDA PARA SUSTENTAÇÃO DO NOVO FORRO EM MADEIRA IPÊ.  
c9 INSTALAÇÃO DE TELHAS DE POLIPROPILENO NA COR CERÂMICA EM TODO O PERÍMETRO DO TELHADO PARA IMPEDIR A ENTRADA DE INSETOS E MORCEGOS.  
c10 ABERTURA DE JANELAS NO SISTEMA DE CAIBROS DO TELHADO PARA ACESSAR OS FORROS DA NAVE CENTRAL E DO ALTAR MOR.  
c11 INSERÇÃO DE UM SISTEMA DE CAPTAÇÃO E ESCOAMENTO DE EVENTUAIS INFILTRAÇÕES SOB UMA PARTE DO FORRAMENTO/CARPENTARIA QUE ESTÃO SOB OS RETÁBULOS DIAGONAIS E DO ALTAR MOR. ESSES SISTEMAS SÃO CONSTITUÍDOS DE MANTAS TÉRMICAS COMPOSTAS DE LÂMINAS DE ALUMÍNIO COM ESPUMA DE POLIURETANO E CONJUNTA EM UMA ESPÉCIE DE GUARDA-PÓ, SÃO NECESSÁRIOS CERCA DE 75 CM DE MATERIAL.

c12 INSTALAÇÃO DE TELHAS DE VIDRO CAPA-CANAL NO TRECHO INDICADO DO TELHADO PARA QUE ENTRE ILUMINAÇÃO NATURAL E QUE PERMITA A MELHOR VISUALIZAÇÃO DO MADEIRAMENTO E ACOMPANHAMENTO DO SEU ESTADO DE CONSERVAÇÃO, ASSIM COMO DO FORRO.  
c13 RECONSTRUÇÃO DO FORRO EM GAMELA TIPO SAIA-CANSA DO CONSTÓRIO, CONSIDERANDO A ESTRUTURA REMANESCENTE.  
c14 DEMOLIÇÃO DAS LAJES VOTERANAS INCLINADAS PRESENTES NAS NAVES COLATERAIS E CONSTRUÇÃO DE NOVOS FORROS EM IPÊ.  
c15 DEVIDO AO SEU ESTADO DE CONSERVAÇÃO, DEMOLIÇÃO DAS LAJES DE VOLTERRANA DOS NÍVEIS +4,20 - +11,88 - +16,11 DA TORRE 1 E DOS NÍVEIS +4,20 - +7,58 - +11,88 - +16,11 DA TORRE 2, CONSTRUÇÃO DE NOVAS LAJES EM PAINEL WALL COM ACESSOS ATRAVÉS DE ESCADAS DE MADEIRO DO NÍVEL + 7,58 DA TORRE 1(SINOS), REVISÃO DO MADEIRAMENTO DA ESTRUTURA E PISO PARA DETERMINAR A SUBSTITUIÇÃO OU NÃO DE PEÇAS.  
c16 REVISÃO DO MADEIRAMENTO DOS FORROS PARA DETERMINAR A SUBSTITUIÇÃO OU NÃO DE PEÇAS. EM CASO DE DETERIORAÇÃO TOTAL, PERMITIR POR MADEIRA DE MESMA ESPÉCIE. SE HOUVER DETERIORAÇÃO PARCIAL, ANALISAR A POSSIBILIDADE DE RECOMPOR A PEÇA COM REFORÇOS PREFERENCIALMENTE DE MADEIRA INDO ATÉ O EMPREGO DE METAL SE FOR O CASO (AQUÍ SE DEVE CONSULTAR ENGENHARIA DE CÁLCULO).
