**GEO PAC**  
PROPRIETÁRIO:  
PREFEITURA MUNICIPAL DE ARACATI

OBRA:  
CONSTRUÇÃO DO POSTO DE SAÚDE - TIPO 2 - SÃO CRISTOVÃO

PROJETO:  
ARQUITETURA  
IDENTIFICAÇÃO DOS DESENHOS:  
PLANTA DE ACESSIBILIDADE  
DETALHES ACESSIBILIDADE

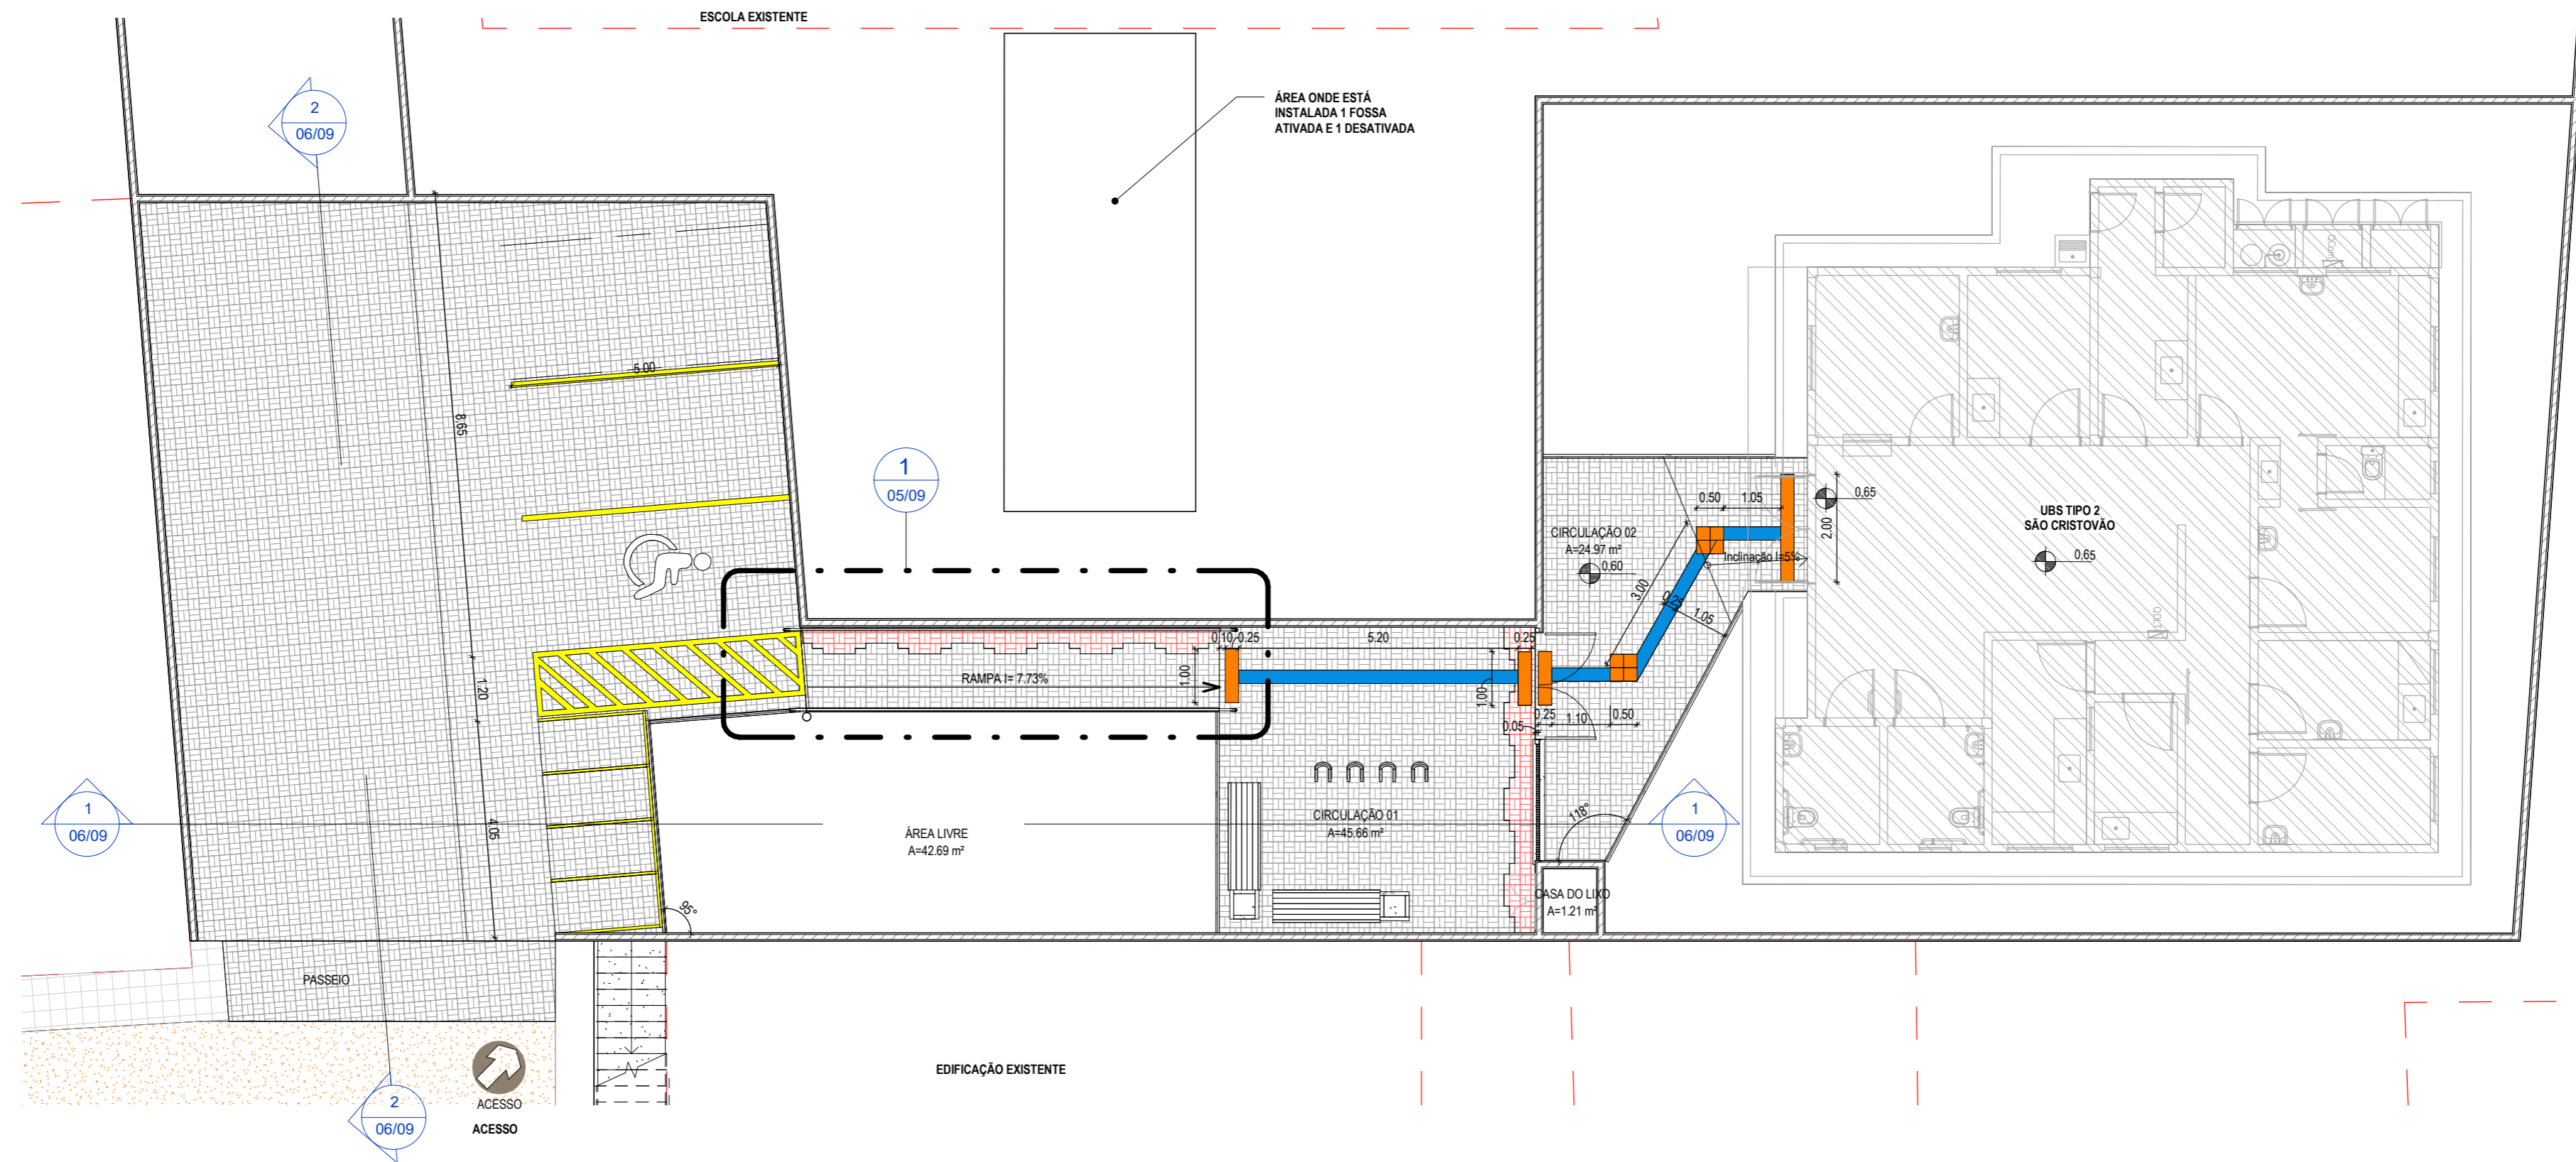
1 PLANTA ACESSIBILIDADE

\*\*\* OBS: (+0,00) NIVEL DE PISO ACABADO DA RUA

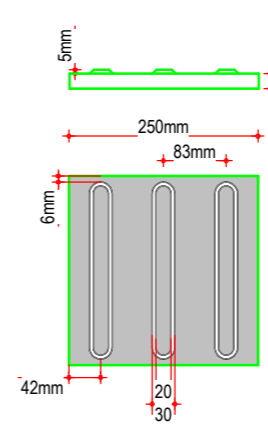
PISO TÁTIL DIRECIONAL

A SINALIZAÇÃO TÁTIL DIRECIONAL

- A. TEXTURA COM SEÇÃO TRAPEZOIDAL;
- B. INTALADA NO SENTIDO DO DESLOCAMENTO;
- C. A SEÇÃO É QUADRADA DE 25 CM;
- D. SUA COR DEVE SER DIFERENCIADA EM RELAÇÃO AO PISO ADJACENTE (COR MAIS ESCURA - PREFERÊNCIA);
- E. EM CASO DO PISO POSSUIR TEXTURA, UTILIZAR SINALIZAÇÃO DIRECIONAL LISA;
- F. O MATERIAL DEVERÁ SER RESISTENTE À ABRASÃO, IMPACTOS MECÂNICOS E AS INTEMPÉRIES, INCLUSIVE À MARESIÀ;
- G. DEVERÁ SER ASSENTADO COM MATERIAL APROPRIADO, EVITANDO O DESCOLAMENTO.

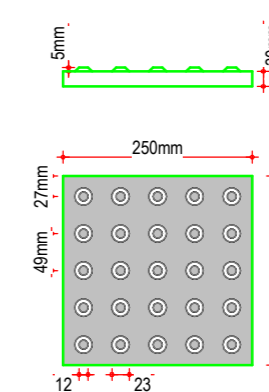
PISO TÁTIL DE ALERTA

A SINALIZAÇÃO TÁTIL DE ALERTA

- A. TEXTURA COM CONJUNTOS DE RELEVOS TRONCO-CÔNICOS;
- B. INSTALADA SEGUNDO A NBR-9050/2004, POIS EXISTEM DIVERSAS SITUAÇÕES PARA SUA INSTALAÇÃO DE FORMA PERPENDICULAR AO SENTIDO DO

DESLOCAMENTO:

- C. NÃO DEVE HAVER DESNÍVEL QUANDO INTEGRADAS;
- D. A SEÇÃO É QUADRADA DE 25 CM;
- E. SUA COR DEVE SER DIFERENCIADA EM RELAÇÃO AO PISO ADJACENTE (COR MAIS ESCURA - PREFERÊNCIA);
- F. EM CASO DO PISO POSSUIR TEXTURA, UTILIZAR SINALIZAÇÃO DIRECIONAL LISA;
- G. O MATERIAL DEVERÁ SER RESISTENTE À ABRASÃO, IMPACTOS MECÂNICOS E AS INTEMPÉRIES, INCLUSIVE À MARESIÀ;
- H. DEVERÁ SER ASSENTADO COM MATERIAL APROPRIADO, EVITANDO O DESCOLAMENTO.
