ESPECIFICAÇÕES - PISO TÁTIL

OBRA:
CONSTRUÇÃO DA PRAÇA E CHUVEIRÃO DE MAJORLÂNDIA

IDENTIFICAÇÃO DOS DESENHOS:
DETALHE ACESSIBILIDADE

PRANCHA:
09/18

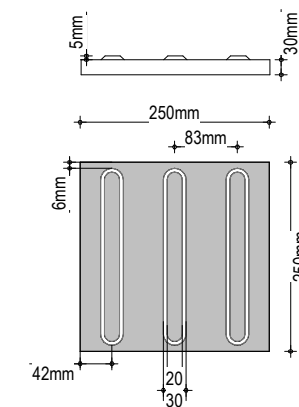
PISO TÁTIL DIRECIONAL

A SINALIZAÇÃO TÁTIL DIRECIONAL

- A. TEXTURA COM SEÇÃO TRAPEZOIDAL;
- B. INTALADA NO SENTIDO DO DESLOCAMENTO;
- C. A SEÇÃO É QUADRADA DE 25 CM;
- D. SUA COR DEVE SER DIFERENCIADA EM RELAÇÃO AO PISO ADJACENTE (COR MAIS ESCURA - PREFERÊNCIA);
- E. EM CASO DO PISO POSSUIR TEXTURA. UTILIZAR SINALIZAÇÃO DIRECIONAL LISA;
- F. O MATERIAL DEVERÁ SER RESISTENTE À ABRASÃO, IMPACTOS MECÂNICOS E AS INTEMPÉRES, INCLUSIVE À MARESIÀ;
- G. DEVERÁ SER ASSENTADO COM MATERIAL APROPRIADO, EVITANDO O DESCOLAMENTO.

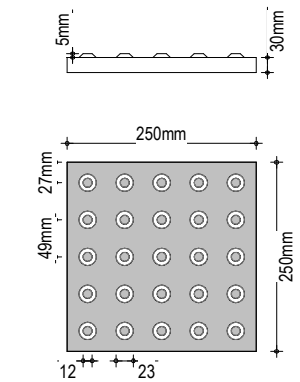
PISO TÁTIL DE ALERTA

A SINALIZAÇÃO TÁTIL DE ALERTA

- A. TEXTURA COM CONJUNTOS DE RELEVOS TRONCO-CÔNICOS;
- B. INSTALADA SEGUNDO A NBR-9050/2004, POIS EXISTEM DIVERSAS SITUAÇÕES PARA SUA INSTALAÇÃO DE FORMA PERPENDICULAR AO SENTIDO DO DESLOCAMENTO;
- C. NÃO DEVE HAVER DESNÍVEL QUANDO INTEGRADAS;
- D. A SEÇÃO É QUADRADA DE 25 CM;
- E. SUA COR DEVE SER DIFERENCIADA EM RELAÇÃO AO PISO ADJACENTE (COR MAIS ESCURA - PREFERÊNCIA);
- F. EM CASO DO PISO POSSUIR TEXTURA. UTILIZAR SINALIZAÇÃO DIRECIONAL LISA;
- G. O MATERIAL DEVERÁ SER RESISTENTE À ABRASÃO, IMPACTOS MECÂNICOS E AS INTEMPÉRES, INCLUSIVE À MARESIÀ;
- H. DEVERÁ SER ASSENTADO COM MATERIAL APROPRIADO, EVITANDO O DESCOLAMENTO.

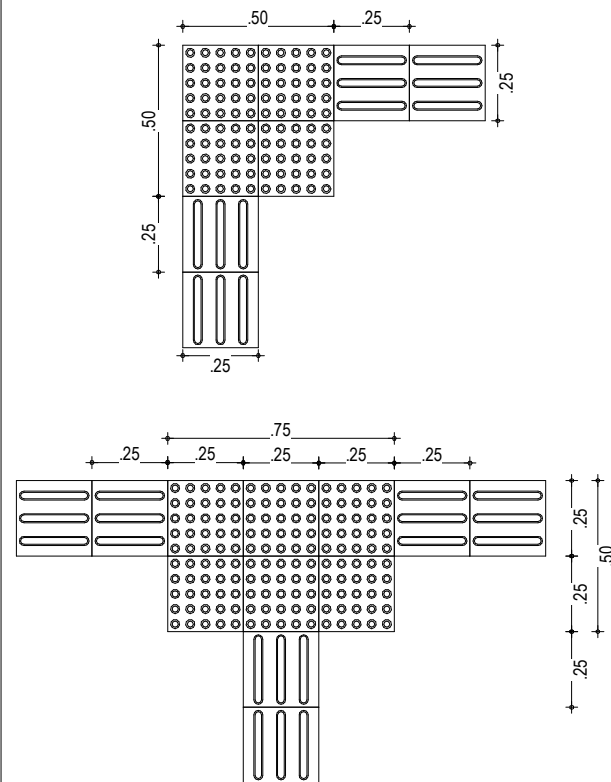
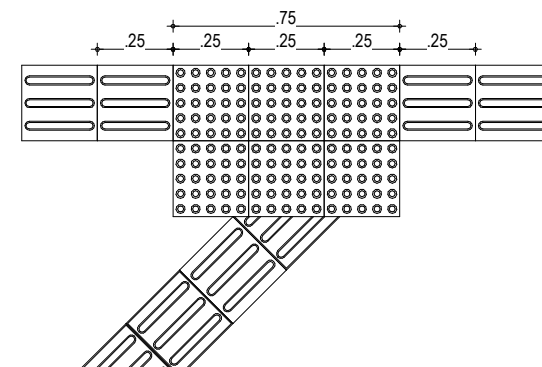
01 EXEMPLOS DE APLICAÇÃO
ESCALA: 1/25

EXEMPLO DE COMPOSIÇÃO TÁTIL DE ALERTA E DIRECIONAL

A. $9^\circ < X < 15^\circ$

B. $15^\circ < X < 18^\circ$

$15^\circ < X < 18^\circ$
