03 PLANTA INDICATIVA DE FACHADA 1 ESC. 1/20

PROJETO	PROJETO ARQUITETÔNICO
ESTOR	GERAL
FASE	PROJETO EXECUTIVO DE RESTAURO
TÍTULO	FACHADAS 1, 2
ESCALA	1/50
ESCALA	1/20
ESCALA	1/250

PROJETO	IGREJA NOSSO SENHOR DO BONFIM - ARCAATICE
---------	---

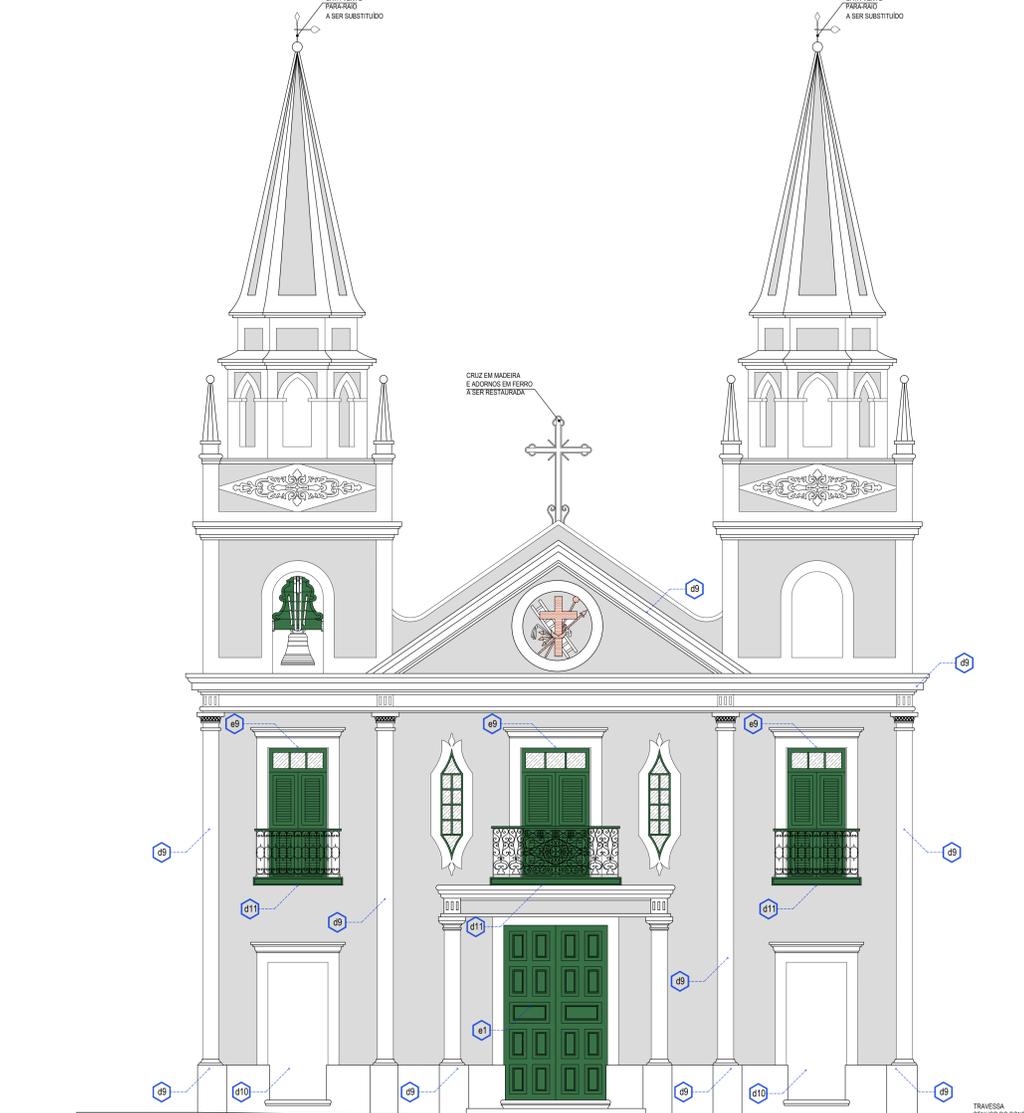
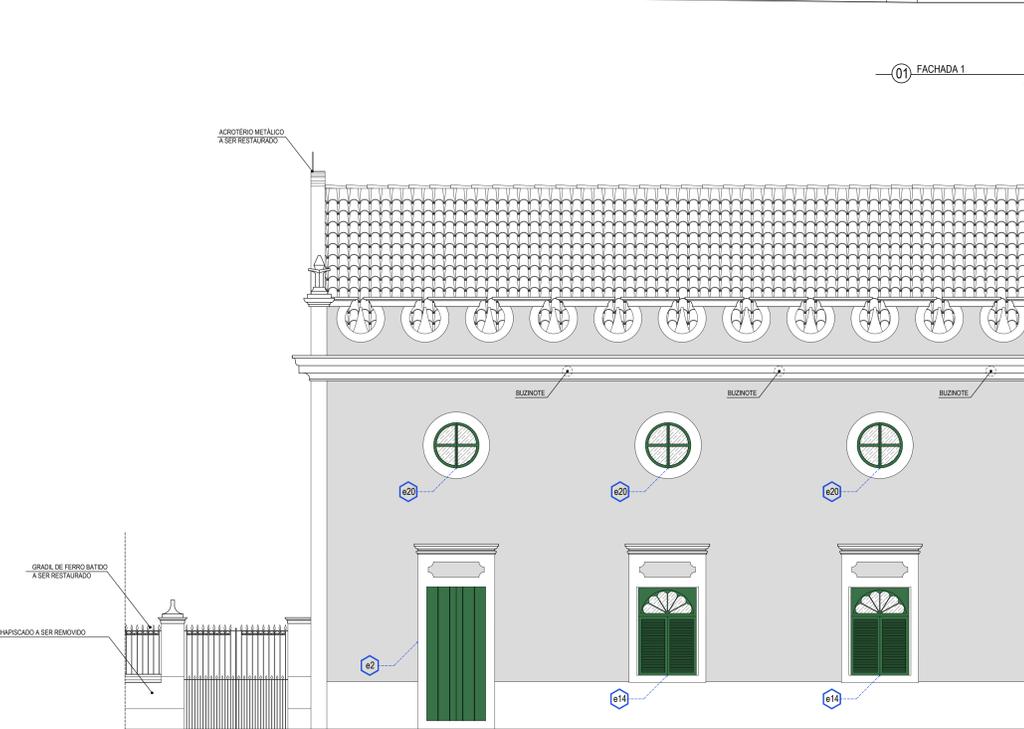
### INTERVENÇÕES NA FACHADA 1

- REMOÇÃO DOS SEGUINTES ELEMENTOS ESPÚRIOS: AS RÉGULAS DE LÂMPADAS INCANDESCENTES E AS PEDRAS DE REVESTIMENTO.
- VERIFICAR VIABILIDADE DE REMOÇÃO DO POSTE ELÉTRICO QUE SE ENCONTRA NA CALÇADA E DIFICULTA A LEITURA DA OBRA.

- SUBSTITUIÇÃO DAS PEÇAS EM MADEIRA DAS SACADAS QUE ENCONTRAM-SE EM ESTADO DE DEGRADAÇÃO POR NOVAS CONFECCIONADAS DE ACORDO COM O PADRÃO DAS PEÇAS EXISTENTES NA OBRA E PINTADAS NA COR VERDE COLONIAL OU VERDE FOLHA SINTÉTICO SEMBRILHO. RESTAURAÇÃO DAS GRADES EM FERRO FORJADO PRESENTES NOS GUARDA-CORPOS. COM PINTURA NA COR CINZA GRAFITE.

- LIMPEZA, DECAPAGEM E REFINITURA DAS JANELAS DE VENEZIANAS DAS SACADAS (P14 E P16) NA COR VERDE COLONIAL OU VERDE FOLHA SINTÉTICO.
- SUBSTITUIÇÃO DAS JANELAS (J4) POR NOVAS CONFECCIONADAS CONFORME O PADRÃO DAS ANTERIORES.

- RESTAURAÇÃO DA PORTA ORIGINAL (P1) E PINTURA NA COR VERDE COLONIAL OU VERDE FOLHA SINTÉTICO.
- PINTURA MINERAL OU SILÍCO-MINERAL DAS PORTAS FINGIDAS NA COR BRANCO GELO.

- PINTURA MINERAL OU SILÍCO-MINERAL DA PAREDE NA COR BRANCO NEVE E NA COR BRANCO GELO OS RESSALTOS E ORNAMENTOS EM ARGAMASSA. A FIM DE DAR ÊNFASE À VOLUMETRIA DA IGREJA. DURANTE A OBRA DEVEM SER FEITOS TESTES CROMÁTICOS COM A PINTURA EXTERNA PARA VERIFICAR A QUALIDADE FINAL. ESSA ANÁLISE DEVE SER FEITA DO COMEÇO AO FIM DA OBRA.

- PINTURA MINERAL OU SILÍCO-MINERAL DOS ELEMENTOS DO MEDALHÃO PRESENTE NO FRONTAL.
- RAMPA DE AÇO GALVANIZADO PORTÁTIL (0,90 X 1,20M) PARA A PORTA P2.

### INTERVENÇÕES NAS DEMAIS FACHADAS

- REMOÇÃO MECÂNICA (RASPAGE E/OU LIXAMENTO) DO MATERIAL EM DEPÓSITO (SUJIDADES) E LIMPEZA.
- PARA A REMOÇÃO DOS SAIS NA ALVENARIA DEVE SER PRIMEIRAMENTE REMOVIDA A TINTA POR PROCESSO MECÂNICO (RASPAGE E LIXAMENTO) ATÉ QUE A CAMADA DE REBOCO SEJA DEIXADA A NUL. PARA POSTERIORMENTE LAVAR COM ÁGUA DEIONIZADA, APLICANDO COMPRESSAS COM FIBRAS HIGROSCÓPICAS (ALGODÃO, PAPEL TECIDO) DE PH ALCALINO.

- PARA COMBATER A UMIDADE ASCENDENTE E A CONSEQUENTE DEPOSIÇÃO DE SAIS NA SUPERFÍCIE DA PAREDE RECOMENDA-SE O EMPREGO DA BARRIEIRA QUÍMICA ATRAVÉS DE MATERIAIS HIDROFUGOS (REPELENTE DE UMIDADE). A APLICAÇÃO DEVE SER EXECUTADA POR MEIO DA GRAVIDADE. OS FUROS NA PAREDE DEVEM SER FEITOS COM PROFUNDIDADE DE 27CM (COM ÂNGULO APROXIMADO DE 85° AO PLANO DA PAREDE). A 15CM DO SOLO, INTERVALADOS A CADA 15CM ENTRE OS FUROS E ALTERNADOS NAS DUAS FACES DA PAREDE.

- RECUPERAÇÃO DOS ORNAMENTOS EM ARGAMASSA QUE SE ENCONTRAM DANIFICADOS.
- PINTURA MINERAL OU SILÍCO-MINERAL DA PAREDE NA COR BRANCO NEVE E NA COR BRANCO GELO OS RESSALTOS E ORNAMENTOS EM ARGAMASSA. A FIM DE DAR ÊNFASE À VOLUMETRIA DA IGREJA. DURANTE A OBRA DEVEM SER FEITOS TESTES CROMÁTICOS COM A PINTURA EXTERNA PARA VERIFICAR A QUALIDADE FINAL. ESSA ANÁLISE DEVE SER FEITA DO COMEÇO AO FIM DA OBRA.

- LAVAGEM COM ÁGUA E SABÃO DAS SOLZEIRAS DAS PORTAS EM PEDRA DE CANTARIA.
- SUBSTITUIÇÃO DAS PORTAS DO TIPO FICHA POR NOVAS CONFECCIONADAS DE FORMA A APROVEITAR AS PEÇAS EM MADEIRA EM BOM ESTADO DE CONSERVAÇÃO, E DAS JANELAS DO TIPO FICHA POR NOVAS EM VENEZIANAS E VITRAIS NA BANDEIROLA EM CONFORMIDADE COM AS FOTOS DO ARQUIVO DE ABILIO MONTEIRO. RECOMENDAMOS A PINTURA NA COR VERDE COLONIAL OU VERDE FOLHA SEMBRILO SINTÉTICO.

- AS FACHADAS DEVERÃO RECEBER UMA ILUMINAÇÃO QUE REALCE A VOLUMETRIA DA IGREJA. NA FACHADA PRINCIPAL E POSTERIOR, INSTALAÇÃO DE PONTOS DE LUZ DO PISO PARA OS CUNHAS. NAS FACHADAS LATERAIS LUZES A PARTIR DOS ÓCULOS PARA O EXTERIOR DA EDIFICAÇÃO E REFLETORES NO PERÍMETRO DA PLATIBANDA PARA O TELHADO PARA A CRUZ.
