| PROJETO: PROJETO DE RESTAURO E CONSERVAÇÃO IGREJA NOSSO SENHOR DO BONFIM - ARACATI-CE | |
| FASE: PROJETO EXECUTIVO DE RESTAURO | ÁREA CONSTRUIDA: 724,16 m² |
| TÍTULO: CORTE N PLANTA INDICATIVA DE CORTE | ESCALA: 1/50 1/250 |

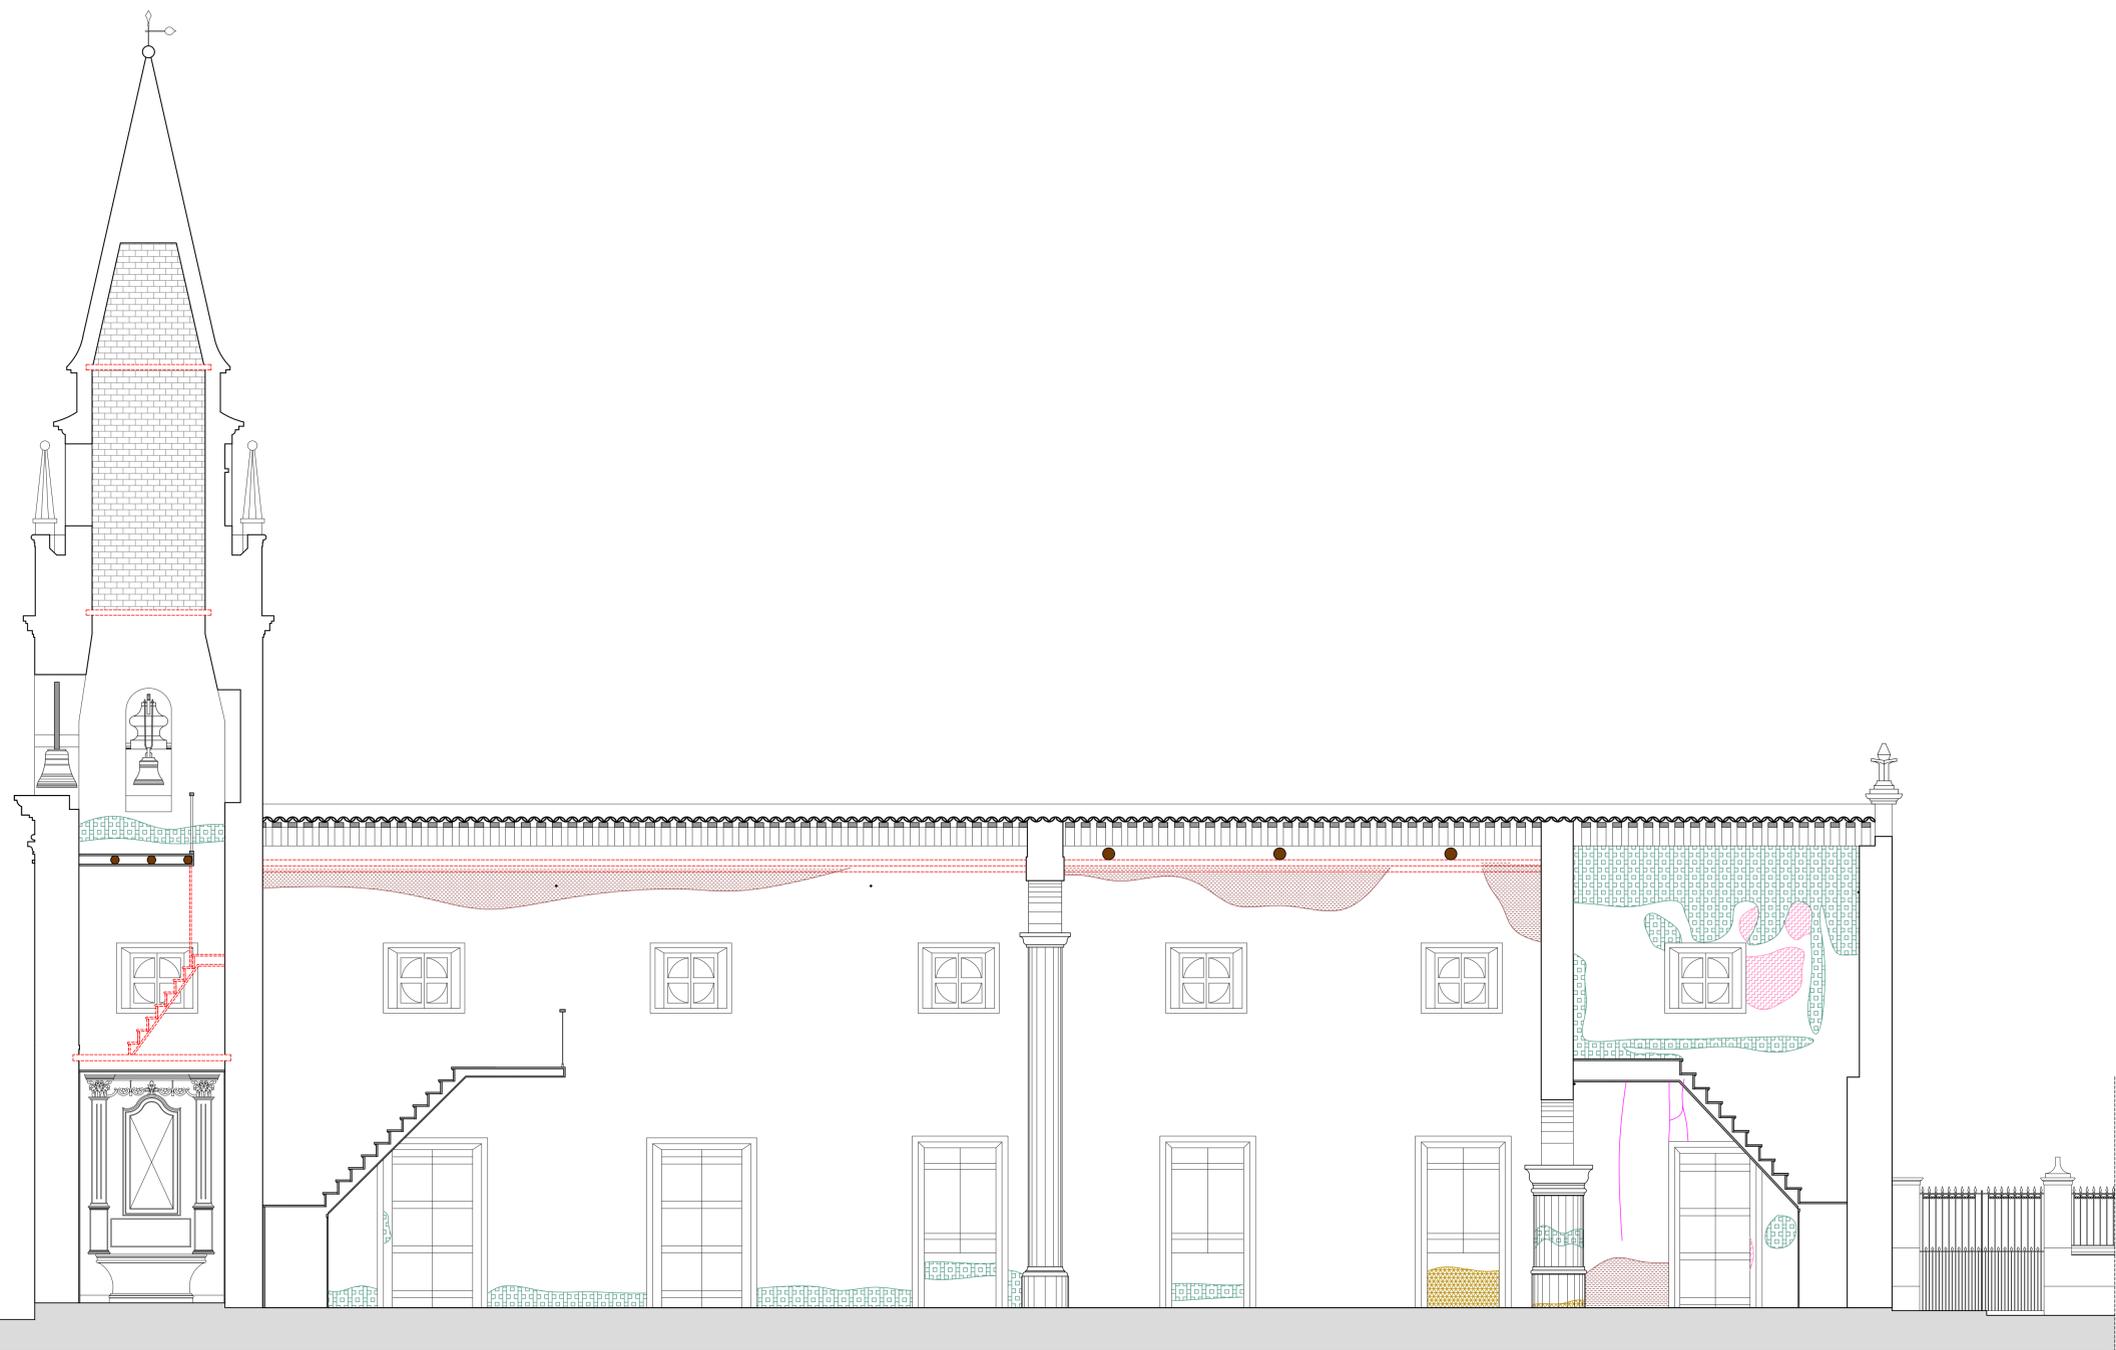
01 CORTE N ESC: 1/50

OS DESENHOS APRESENTADOS CORRESPONDEM AO LEVANTAMENTO ARQUITETÔNICO E DIAGNÓSTICO EFETUADOS NO PRODUTO I DO PROJETO DE RESTAURO E AS PROPOSIÇÕES DE DEMOLIÇÃO PARA MELHOR ESCLARECER AS ÁREAS QUE SOFRERÃO INTERVENÇÃO. QUAISQUER DÚVIDAS ACERCA DAS INTERVENÇÕES QUE COMPLEMENTAM O PROJETO DE RESTAURO E CONSERVAÇÃO ARQUITETÔNICA VER O CAPÍTULO DE PROJETO ARQUITETÔNICO.
